Datum
2021-08-25
Projekt-ID
796928

Miljöteknisk markundersökning av Njurunda Prästbol 1:107 & 1:19, Sundsvalls kommun

AFRY (ÅF Infrastructure AB)

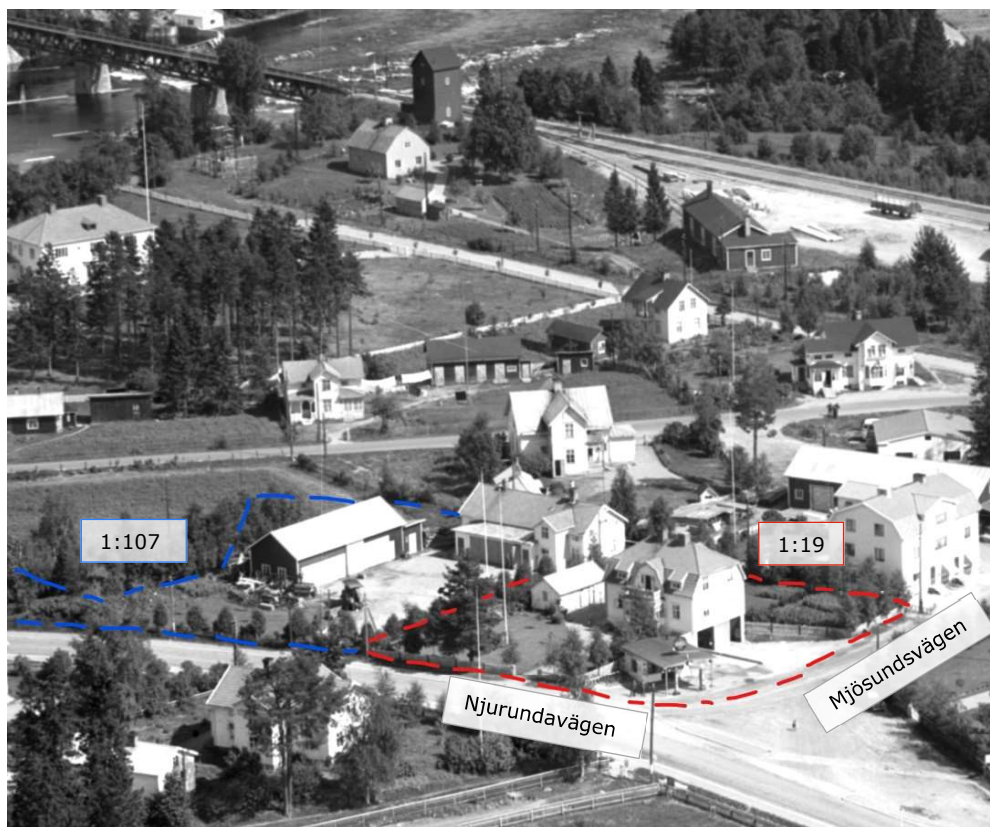
Historiskt flygfoto över området för de två fastigheterna kan ses i Figur 2.

Figur 2 Historiskt flygfoto över fastigheterna (årtal okänt). Njurunda Prästbol 1:107 ungefärligt markerad med blå streckad linje och Njurunda Prästbol 1:19 ungefärligt markerad med röd streckad linje.
