Mark- och exploateringsavdelningen

2023-10-06

## Rökland – lämplighetsbedömning

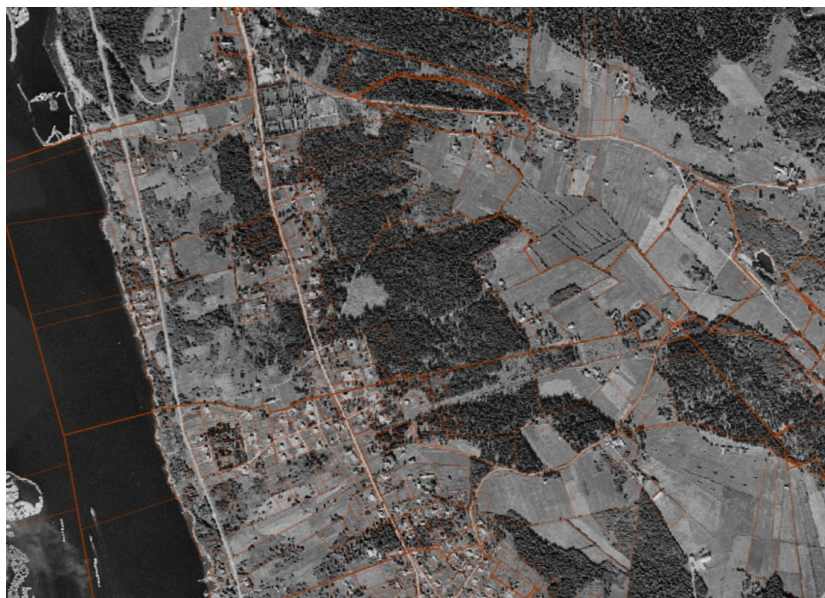
*Figur 2. Utdrag från flygbild 1958.*

Flygbilden från 1958 visar att provpunkten med något förhöjda halter av metaller, påträffats inom det område som avverkades mellan 1944 och 1958. Något direkt samband mellan metallerna och avverkningen har inte konstaterats.

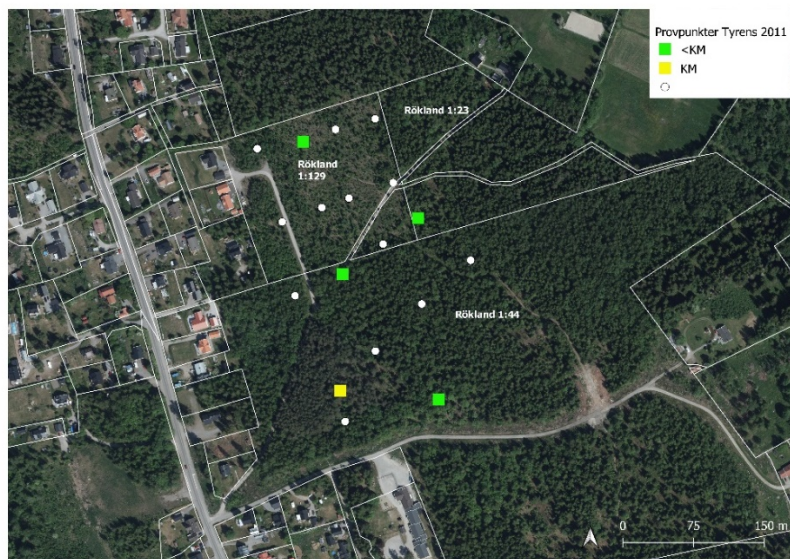
Figur 3. Redovisar utförd provtagning 2011.

Vid en provpunkt (T13, skiktet 0,2-0,5 m), påträffades halter över KM för metallerna kobolt, krom och nickel (gul markering i Figur 3). Alla andra metallanalyser hade halter under KM. Vad gäller analys av oljerester och PAH var dessa under detektionsgränsen för nästan alla analyser (enstaka mätvärden förekommer).

Eftersom UCLM95 för alla ämnen i Tabell 1 understiger KM, bedöms det inte finnas några hälso- eller miljörisker med de funna halterna av metaller. De påträffade halterna skulle normalt sett, heller inte föranleda en saneringsåtgärd vid den aktuella markanvändningen.

Utifrån resonemanget ovan finns inget behov av saneringsåtgärd vid dagens markanvändning och inte heller för den framtida användningen. Området bedöms därför vara lämpligt för den tänkta markanvändningen i detaljplanen.
