Detaljplan Birsta, Sundsvalls kommun  
Bergteknisk utredning inför upprättande av  
detaljplan på fastigheter i Birsta, Sundsvalls  
kommun

Uppdrag Detaljplan Birsta

Uppdragsnummer D0188065

Datum 2026-01-14

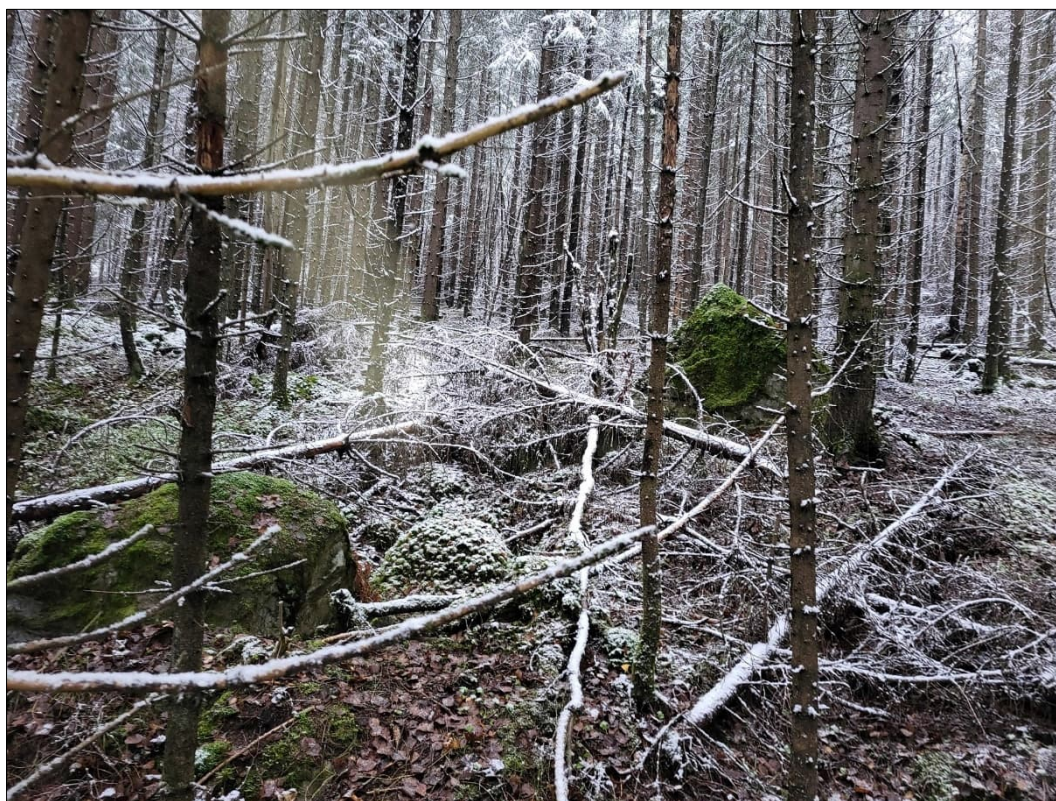
I observationspunkt 13 noterades en storblockig terräng brant sluttande i nordostlig riktning, se Figur 4-2.

*Figur 4-2 Storblockig terräng brant sluttande i nordostlig riktning.*

Då marken ställvis utgörs av storblockig morän i sluttningar samt att lösa block har noterats i befintliga bergslänter krävs försiktighet vid arbete nära dessa slänter. Lösa block rekommenderas att tas bort i samband med schaktning eller sprängning för att minimera risken för blocknedfall och ras. I övrigt bedöms inga åtgärder nödvändiga i nuläget.

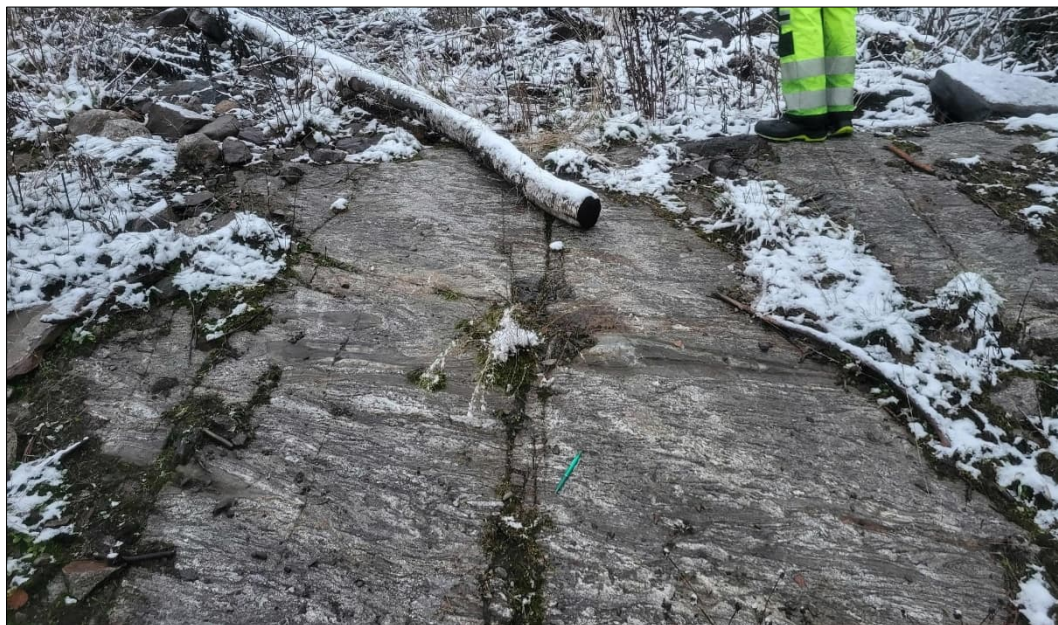
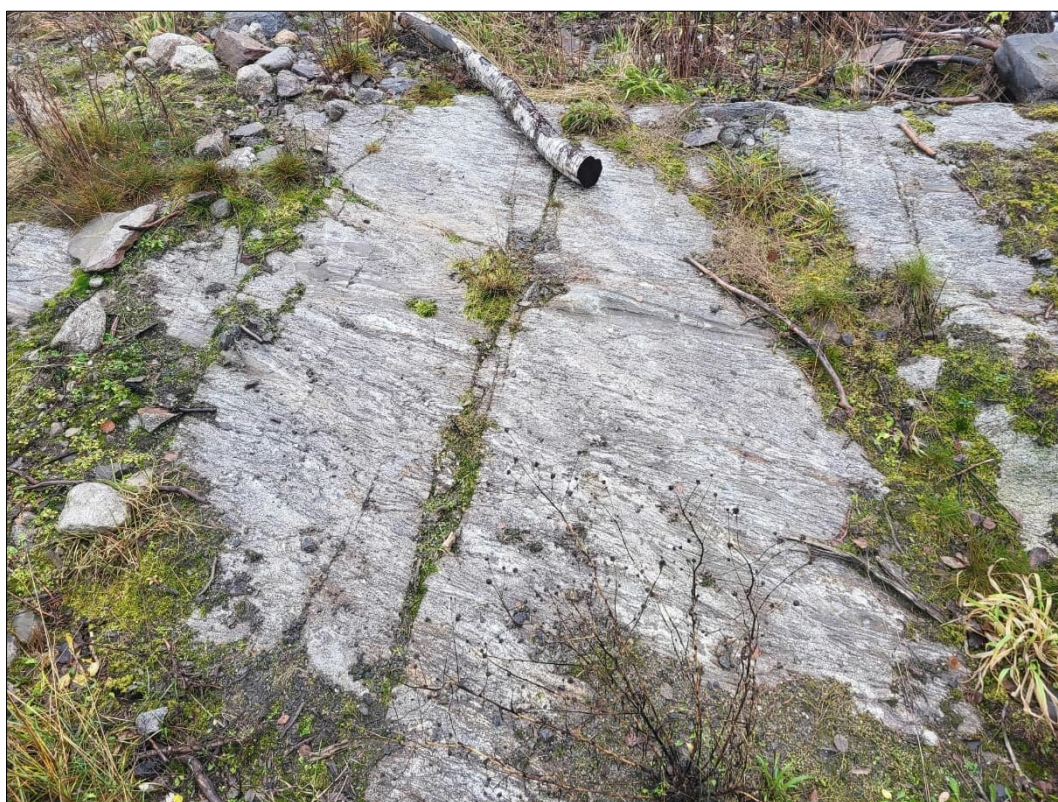
I punkt 34 observerades en uthållig spricka i berggrunden med strykning  $312^\circ$ , se Figur 4-3 och Figur 4-4. Även ett slag har mätts in med strykning respektive stupning på  $333/81^\circ$  vilket kan ses i Figur 4-5.

Figur 4-3 Uthållig spricka, strykning  $312^\circ$ .

Figur 4-4 Uthållig spricka, strykning  $312^\circ$ .

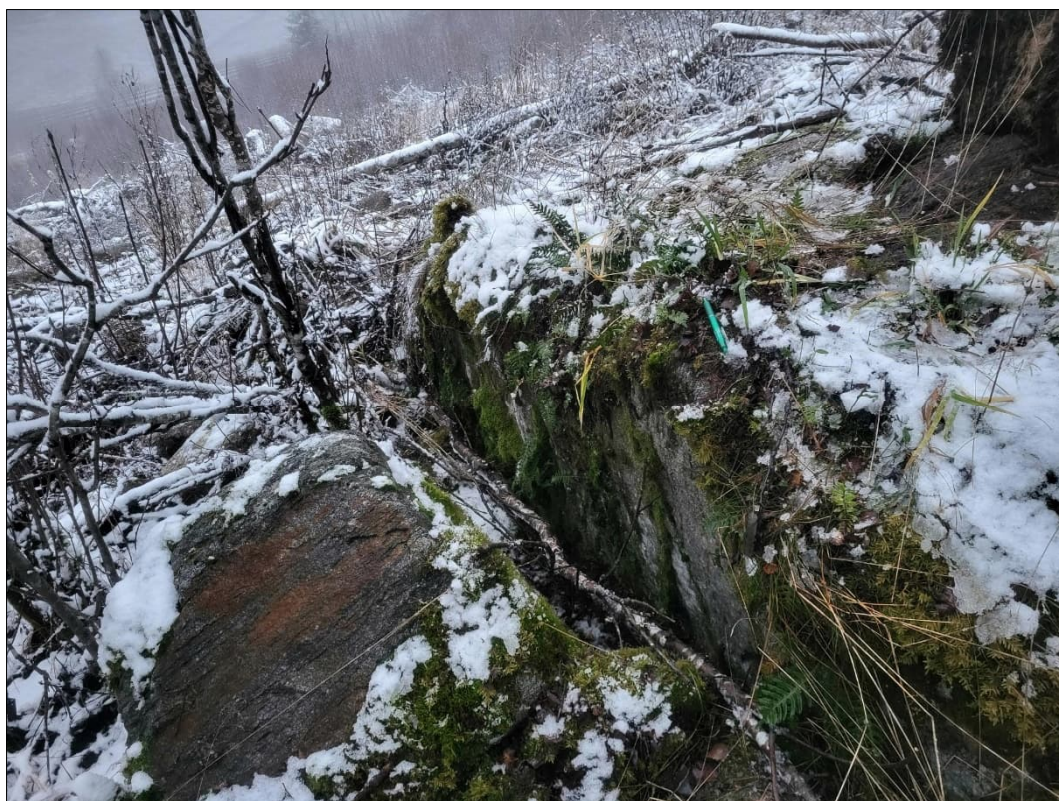
*Figur 4-5 Slag, 333/81°.*

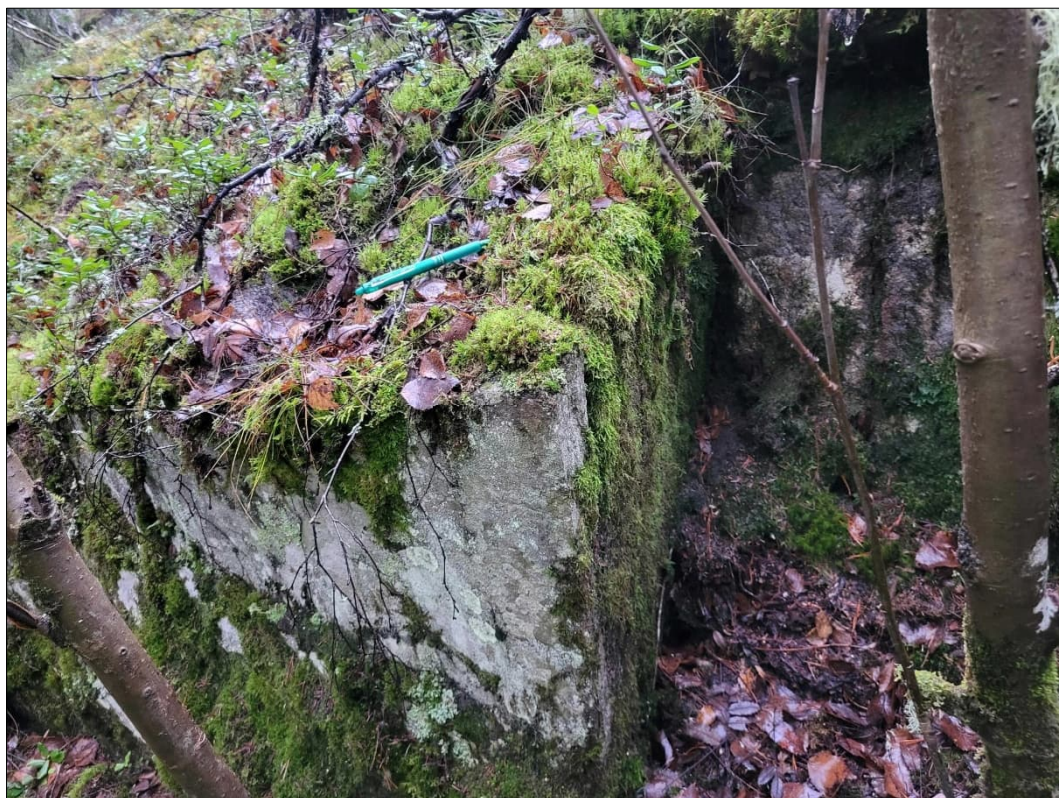
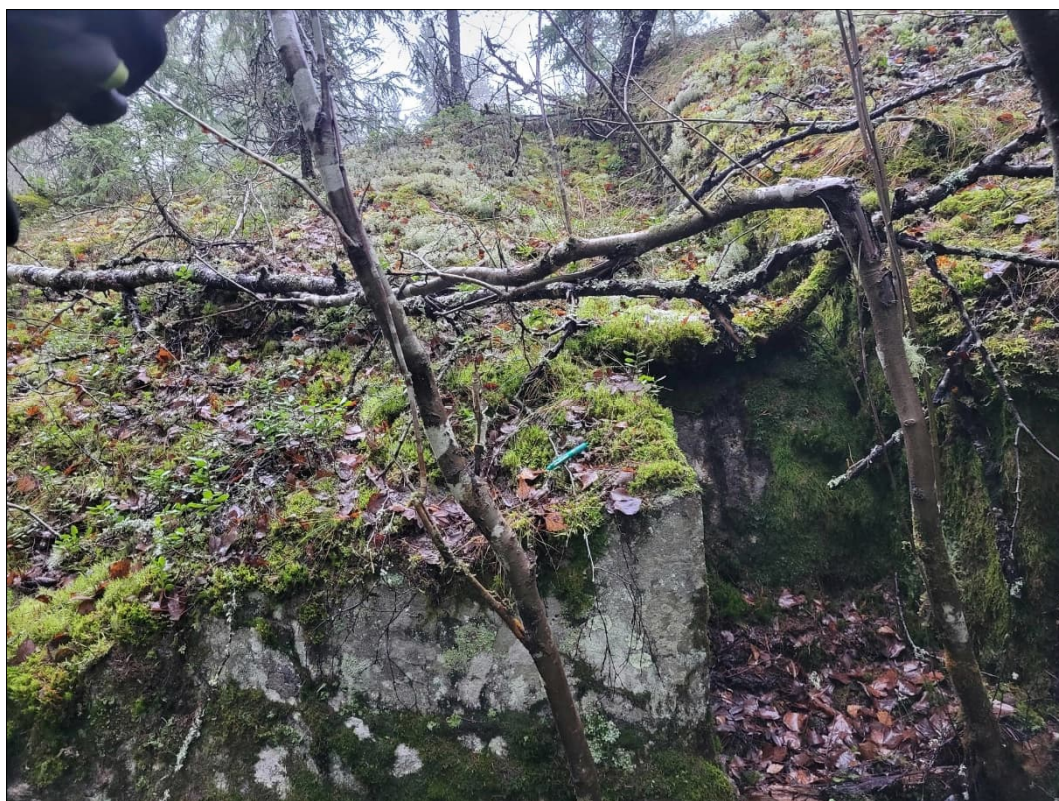
I observationspunkt 40 mättes två slag in till 327/90° respektive 244/82°, se Figur 4-6 samt Figur 4-7.

*Figur 4-6 Slag, 327/90° respektive 244/82°.*

*Figur 4-7 Slag, 327/90° respektive 244/82°.*

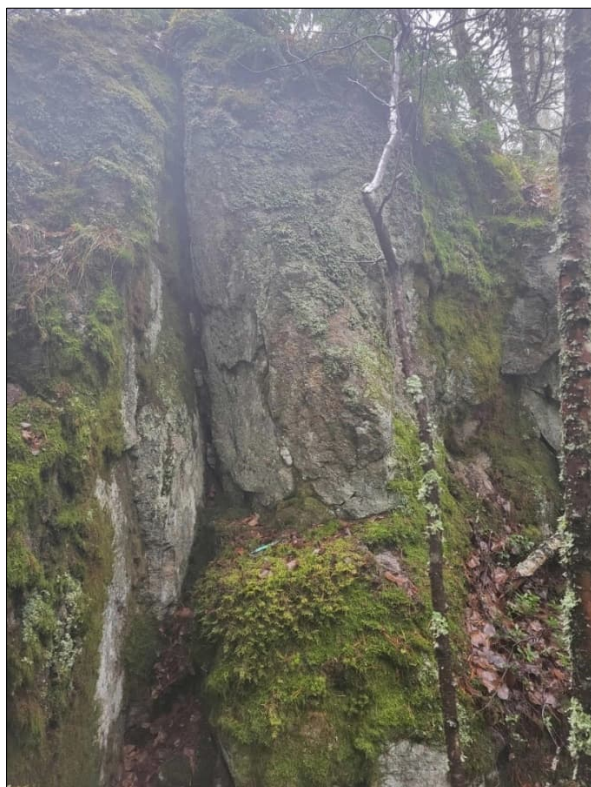
I punkt 41 observerades en stor vertikal spricka där strykning samt stupning mättes in till 347/90°, se Figur 4-8.

*Figur 4-8 Stor vertikal spricka, 347/90°.*

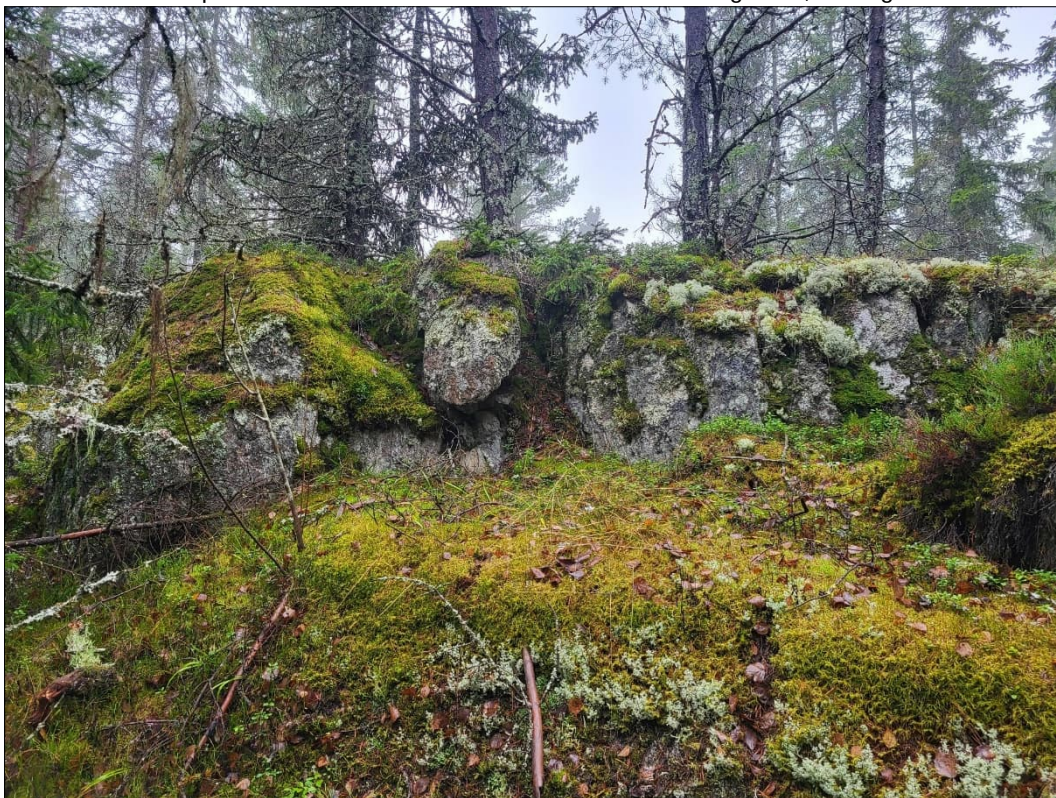
Vid observationspunkt 42 noterades ett stort löst block i bergslänt, se Figur 4-9.

*Figur 4-9 Stort löst block i bergslänt.*

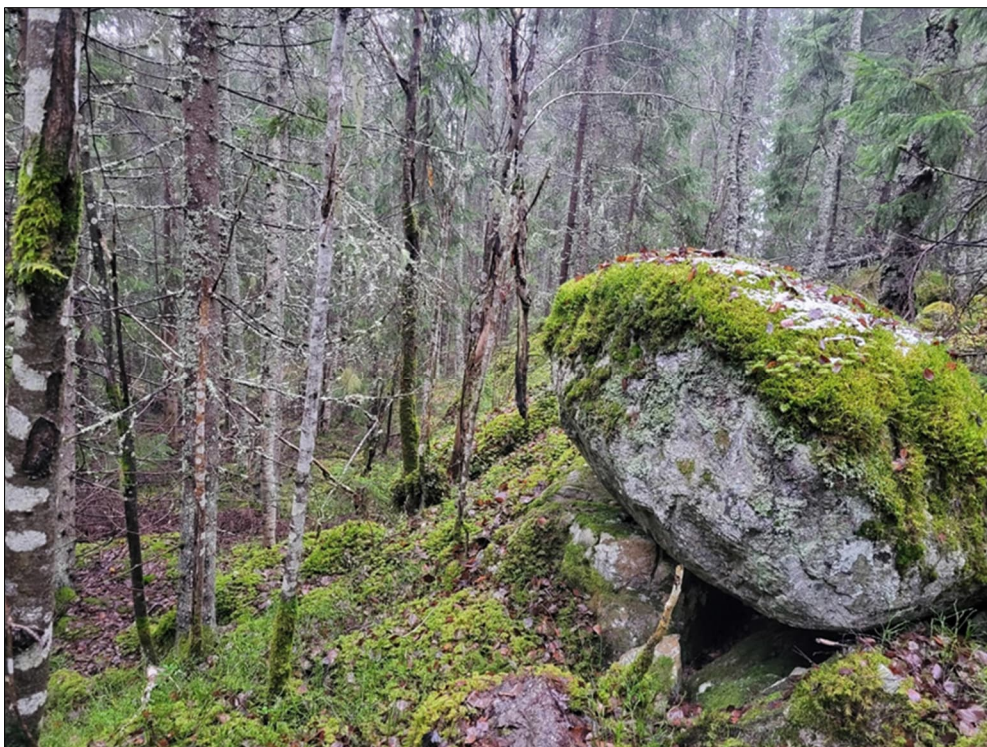
Även vid punkt 43 observerades ett stort block i sluttande terräng vilket kan ses i Figur 4-10.

*Figur 4-10 Stort block i sluttande terräng.*

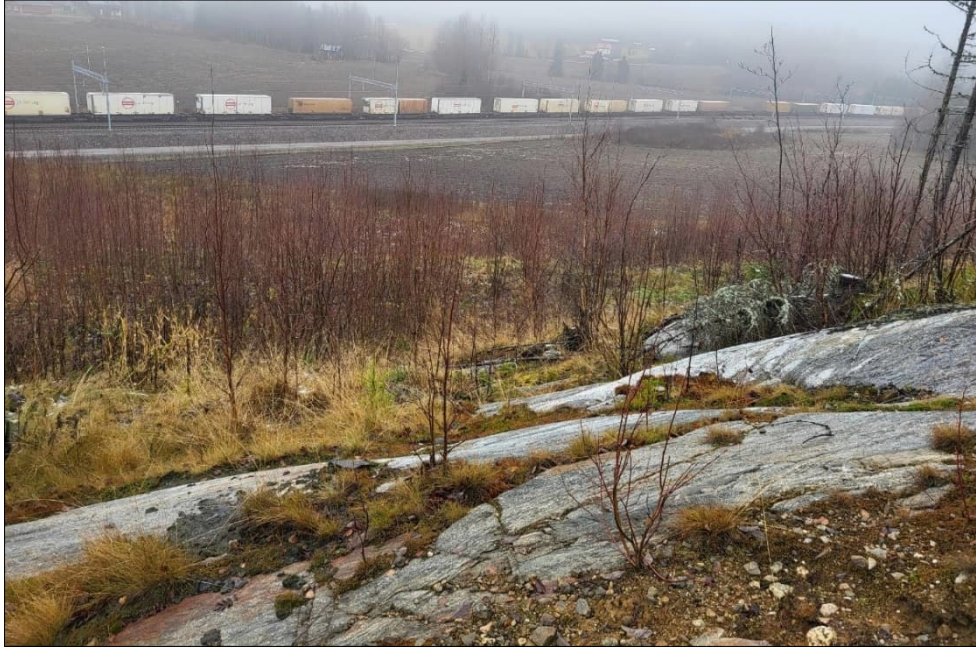
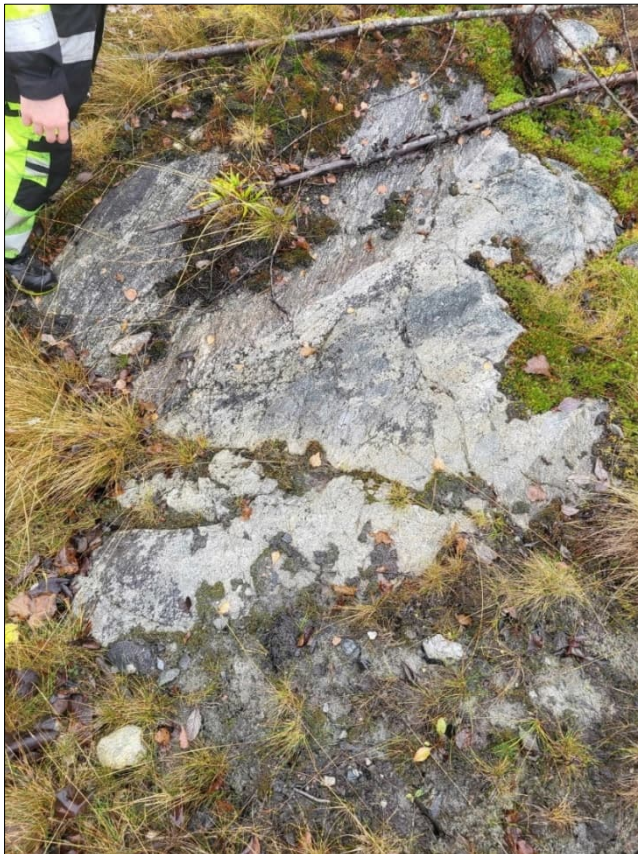
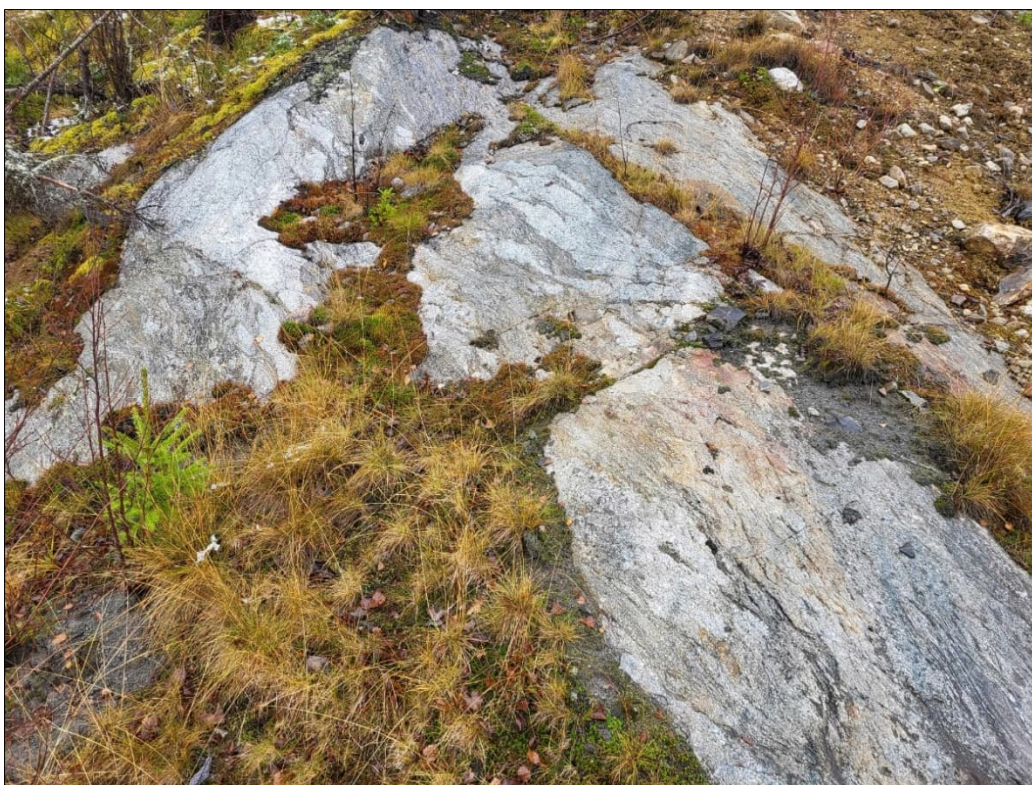
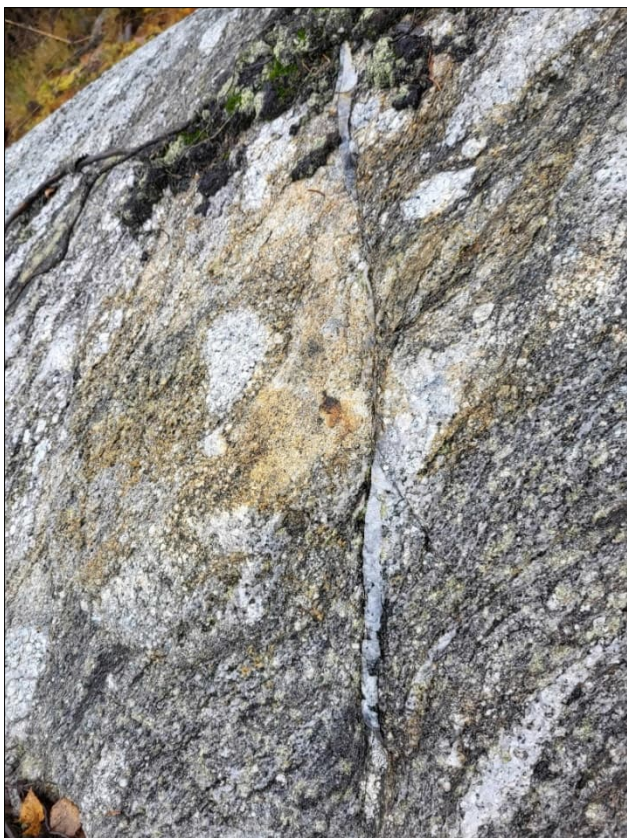
Vid punkt 48 noterades berg i dagen sluttandes i nordlig riktning. Bergarten är en migmatit och innefattas av en mindre kvartsgång vilket kan ses i Figur 4-11, Figur 4-12, Figur 4-13 och Figur 4-14.

*Figur 4-11 Berg i dagen sluttandes i nordlig riktning, migmatit.*

*Figur 4-12 Berg i dagen sluttandes i nordlig riktning, migmatit.*

*Figur 4-13 Berg i dagen sluttandes i nordlig riktning, migmatit.*

*Figur 4-14 Berg i dagen sluttandes i nordlig riktning, migmatit innefattandes mindre kvartsgång.*

Kvartsrika bergarter är en indikator på hög radonhalt då dessa ofta till viss del består av uranbärande mineral så som biotit, monazit och zirkon. Vissa kvartsinslag har noterats i områdets berggrund och det rekommenderas att markradonmätningar utförs efter jordavtäckning.

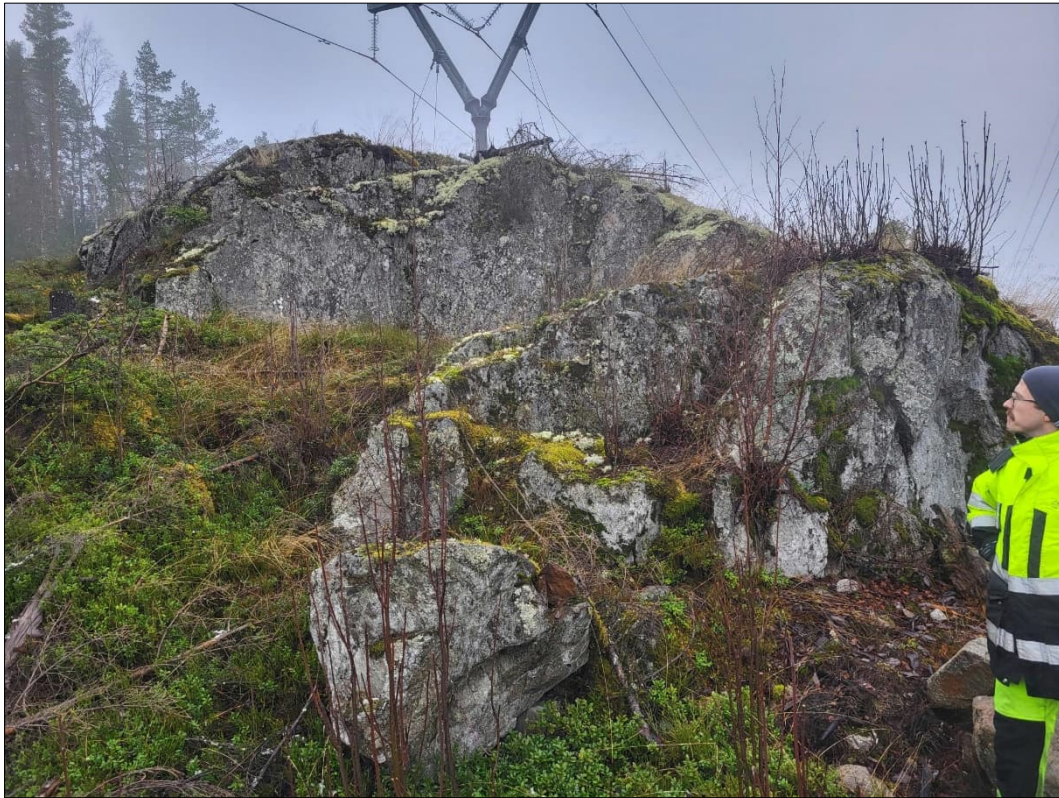
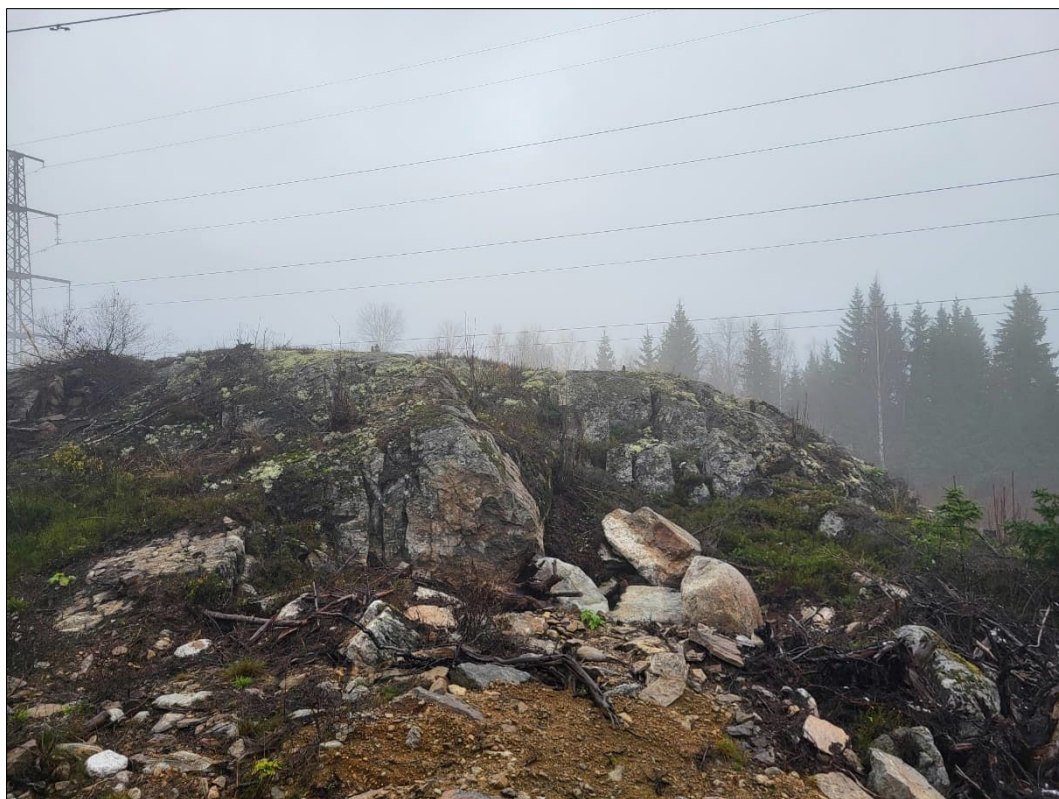
Kring observationspunkt 50 har berg i dagen noterats intill en byggväg vid en kraftledningsgata. En bergslänt med flertalet lösa block har observerats och ett slag har mätts in till 328/90°. Observera att sprickor i berg som är beläget inom skyddsområde för högspänningsledning ej har mätts in på grund av säkerhetsrisk. Se Figur 4-15, Figur 4-16 och Figur 4-17.

*Figur 4-15 Bergslänt med flertalet lösa block.*

*Figur 4-17 Bergslänt med flertalet lösa block.*

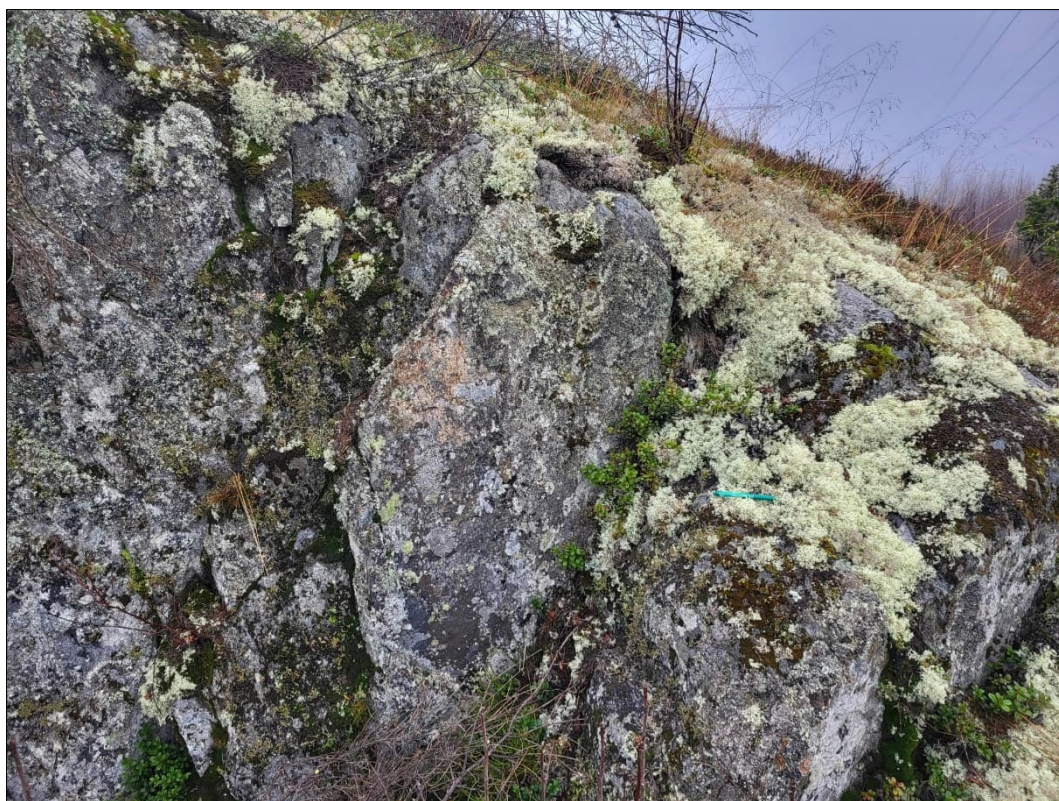
*Figur 4-16 Slag, 328/90°.*
