Datum
2021-12-17
Projekt-ID
796928

Kompletterande miljöteknisk markundersökning av Njurunda Prästbol 1:107, Sundsvalls kommun

AFRY (ÅF Infrastructure AB)

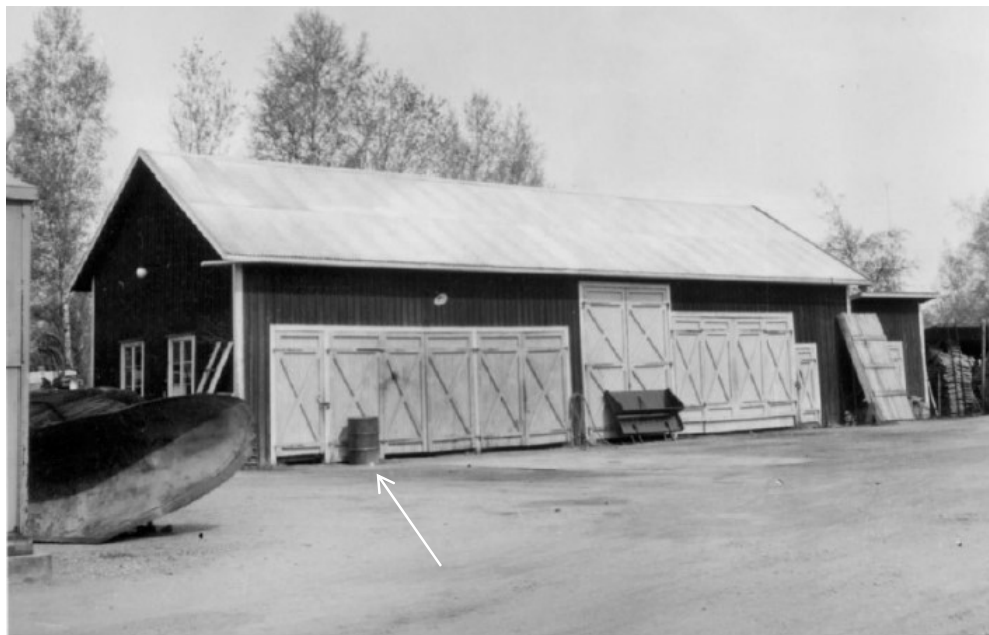
Figur 3. Historiskt foto av garage- och förrådsbyggnad, fotograferat mellan 1940-1950, motsvarar byggnad nr 1 i figur 2. Den vita pilen pekar på ett oljefat som är uppställt vid en garageport.

I historiska foton syns plåtfat utanför den norra garagebyggnaden, se Figur 3 och 4.

Enligt historiken har en vägstation drivits på fastigheten, en flyttbar drivmedelstank ska enligt uppgifter funnits på fastigheten, av gamla foton framgår att plåtfat som kan innehållit drivmedel eller annan petroleumprodukt lagrats i anslutning till garagebyggnader samt så har fordon tidvis varit uppställda på vägstationen. Samtliga av dessa kan vara en orsak till den petroleumförorening som påvisats.

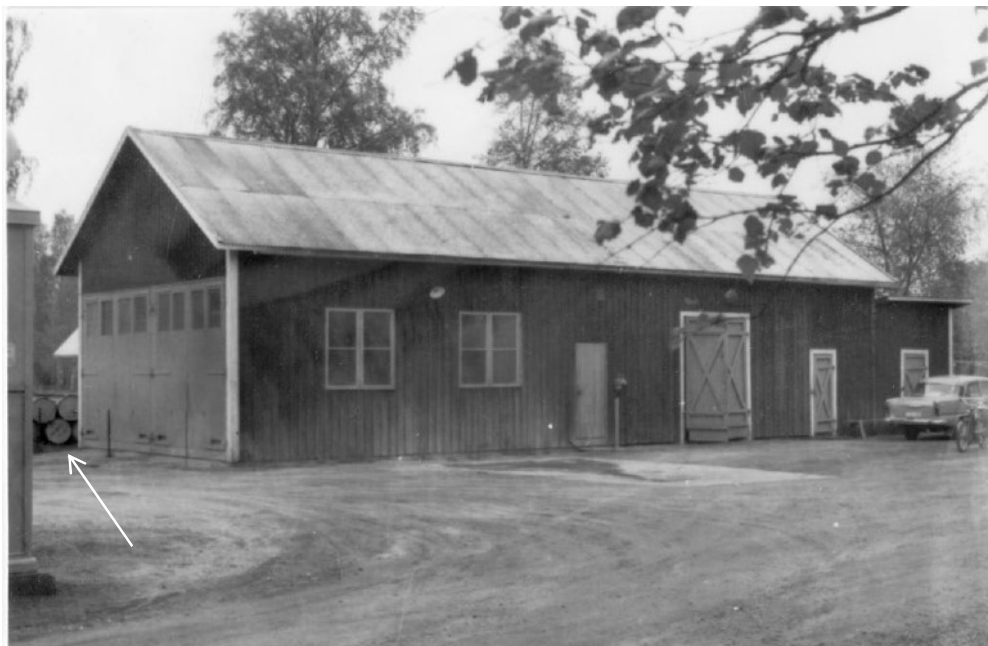
Figur 4. Historiskt foto av garage- och förrådsbyggnad, fotograferat mellan 1960-1970, motsvarar byggnad nr 1 i figur 2. Den vita pilen pekar på flera oljefat som skymtar fram bakom garagebyggnaden.

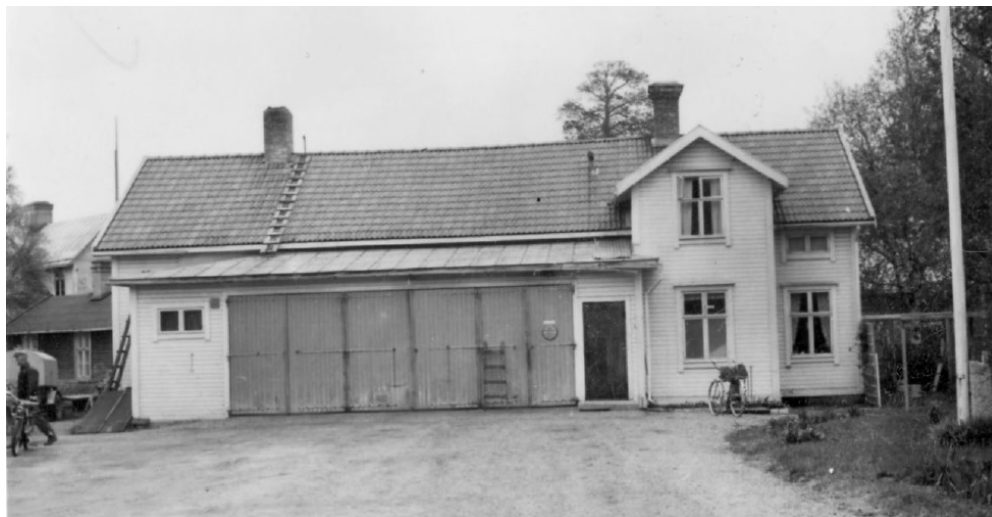
Figur 5. Historiskt foto av byggnad med garage i mitten och bostäder (två våningar) till höger, motsvarar byggnad nr 2 i figur 2. Fotograferat mellan 1960-1970.

På fastighet Njurunda Prästbol 1:107 har det tidigare funnits två stora garagebyggnader. Det finns ingen information i kommunens bygglovsregister kring dessa byggnader. Enligt ny information via arkivsökning i Sundsvalls museum har information och foton påträffats om att dåtidens Vägverket hade en vägstation på platsen där större fordon förvarades, se Figur 3, Figur 4 och Figur 5.

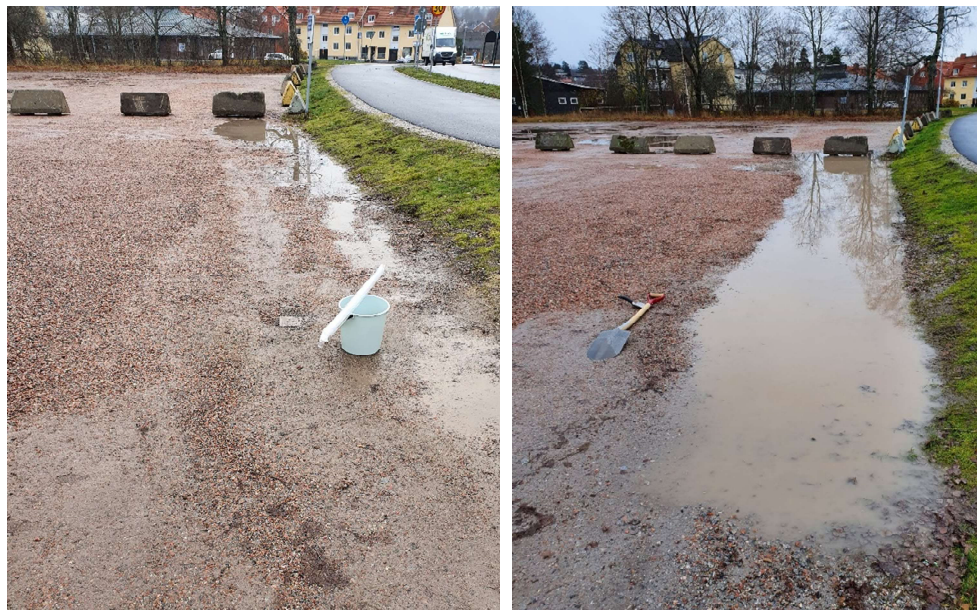
Prov har inte kunnat uttas i rör 21AF011. I samband med omsättning av resterande rör låg röret under vatten, vid provtagningen 2021-11-02 hade vattnet runnit undan och nivåmätning samt omsättning kunde genomföras. När prov sedan skulle uttas två dagar senare låg röret åter under vatten. Ytterligare två försök har sedan gjorts men röret har legat under vatten och senare is.

Figur 6 Tv: Foto taget 2021-11-02 vid rör 21AF011. Th: Foto taget 2021-11-04.

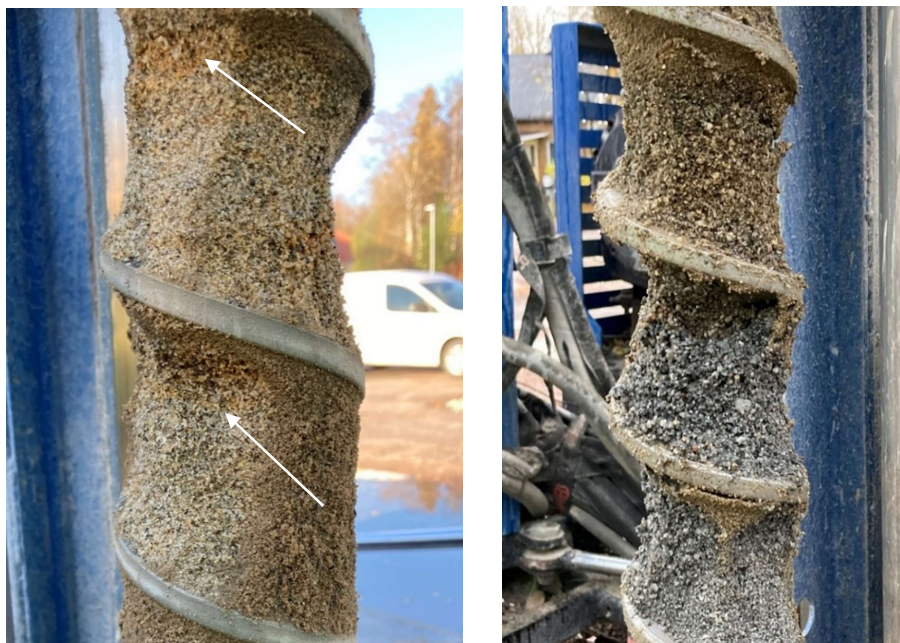
Jordartsp parametrar har justerats från normaltät jord till genomsläpplig jord, se Tabell 4. Detta har gjorts eftersom den naturliga jordarten i undersökningsområdet helt utgörs av sand med varierande kornstorlek från finsand upp till grusig sand. Exempel på den naturliga sanden i området kan ses i Figur 7.

Figur 7 Tv: Exempel av naturlig sand ovan grundvattenytan från provpunkt 21AF010. Torr ljusbeige mellansand med skikt av mörkare rostbrun grovsand (vita pilar). Th: Exempel på naturlig grusig sand vid grundvattennivån från provpunkt 21AF010. Sand med beigebrun färg ovan grundvattenytan (oxiderande förhållanden) och grå färg under grundvattenytan (reducerande förhållanden).
