Kulturmiljöer inom Sundsvalls kommun
Översiktlig inventering av Haga
2017-11-13

Beställare: Sundsvalls kommun
Kontaktperson: Johanna Ulfsdotter, Leif Nilsson
Konsult: Tyréns AB
Uppdragsansvarig: Björn Paulsson
Handläggare: Björn Paulsson

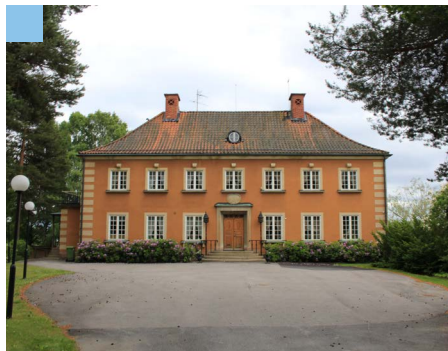
Byggnaden har mycket höga värden genom att den är mycket välbevarad, berättar om Hagas historia, har höga arkitektoniska värden, är ritad av en rikskänd arkitekt och är unik för sitt slag.

Rekommendation: Byggnaden ska så långt som möjligt bevaras. Den är mycket känslig för förändringar och vid åtgärder ska man utgå från dess ursprung. Detta gäller för form, material, stil och detaljer.

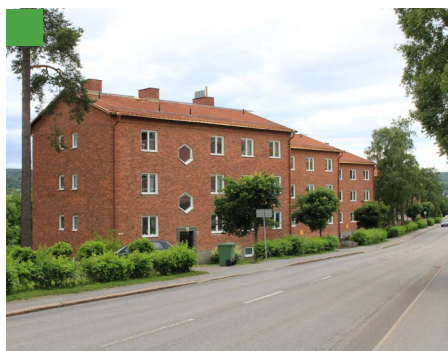
Byggnaden är ett flerbostadshus från 1900-talets mitt. Den bedöms ha höga kulturhistoriska värden genom att den är ett välbevarat exempel från sin tid, har väl valda material och en terränganpassad, välproportionelig skala.

Rekommendation: Byggnaden bör så långt som möjligt bevaras och är känslig för förändringar. Åtgärder beträffande form, material, stil och detaljer ska utgå från byggnadens arkitektoniska karaktär.

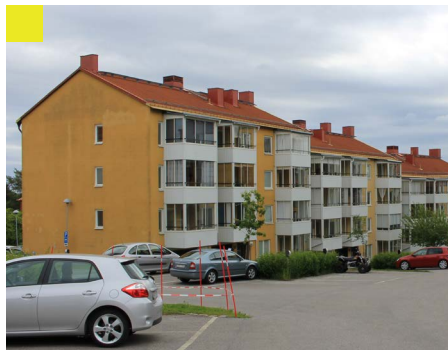
Byggnaden har fått inglasade balkonger på senare tid och en ny fasad på grund av en tilläggsisolering. Tilläggen innebär en förvanskning och den historiska läsbarheten går inte att utläsa. Byggnadens kulturhistoriska och miljöskapande värde skulle höjas om de förvanskande tilläggen togs bort.

Rekommendation: Byggnaderna är fortfarande en del av ett miljöskapande område. Förvanskade byggnader bör om möjligt återställas till sitt tidigare utseende.

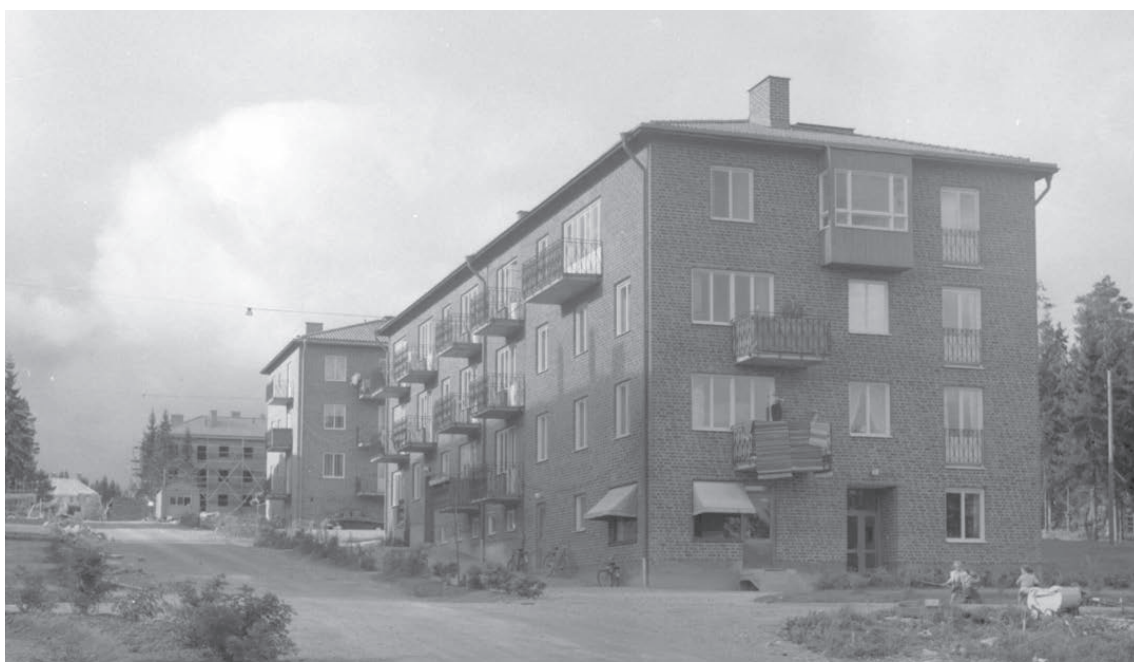
Foto från 1950-talet när flerbostadshusen på Västergatan i område 1.1 precis blivit färdigbyggda.

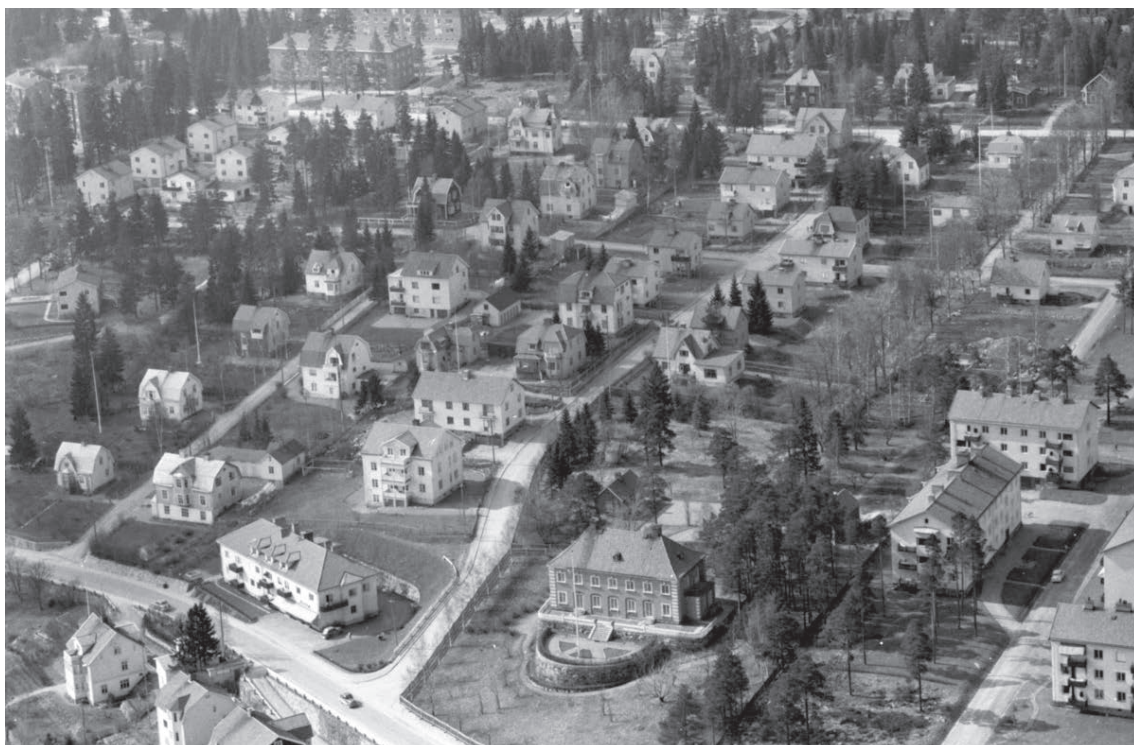
Foto från 1950-talet över område 1.2 och villa Wallerstedt.

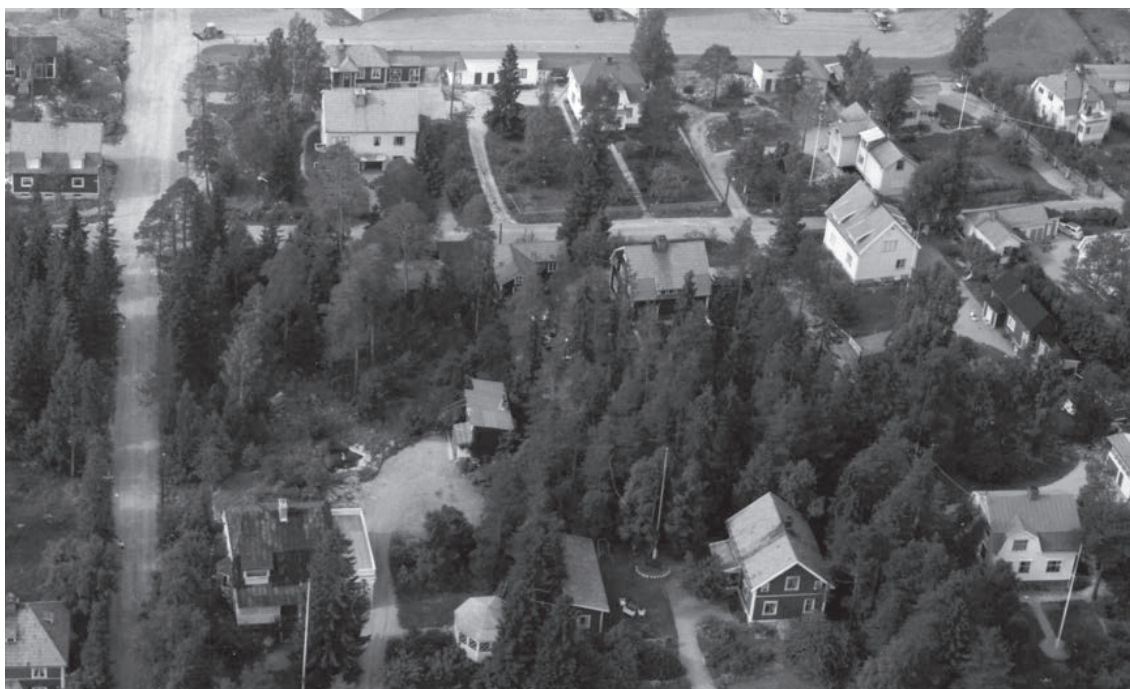
Foto från 1950-talet över område 1.3.

Det är angeläget att bevara denna tidstypiska miljö som även är Hagas äldsta. Den står i kontrast till 1950-talets bebyggelse, som annars dominerar stadsdelen. Därför bör endast ursprungliga/tidstypiska material och traditionell färgsättning med linoljefärg eller äkta röd slamfärg användas vid renovering. Eventuell kompletterande bebyggelse skall anpassas till den befintliga. Detta gäller även uthusen, som i många fall har särskilt höga kulturhistoriska värden.

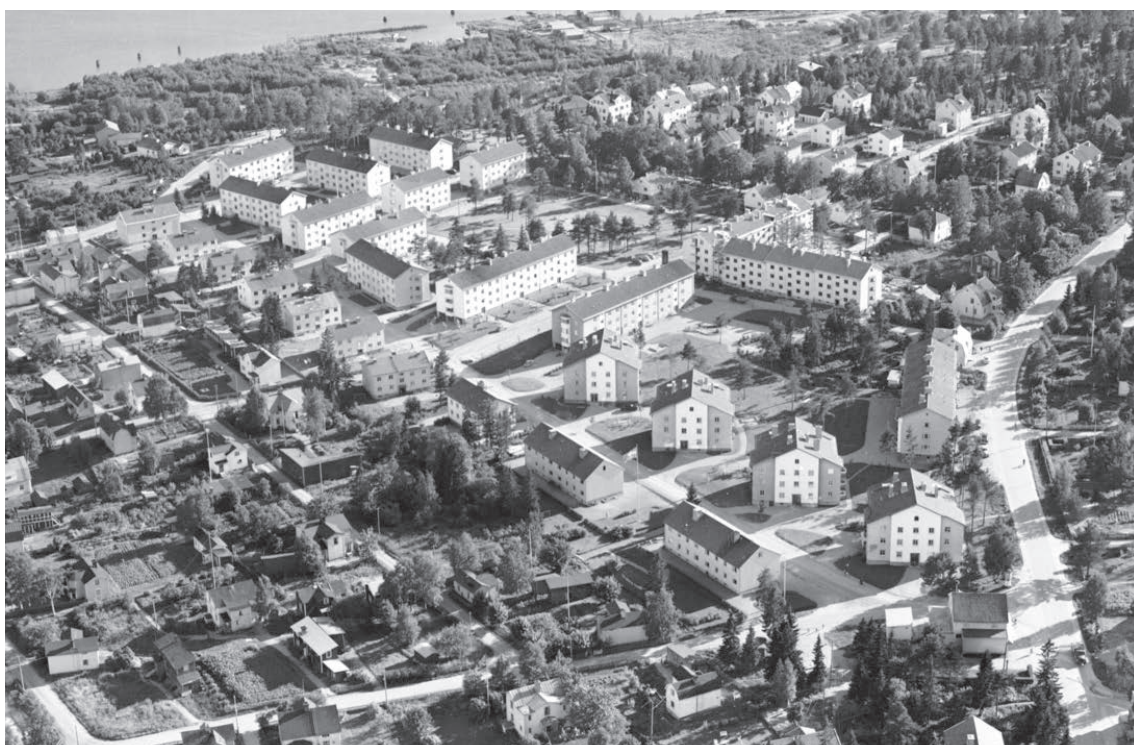
Foto från 1950-talet över område 1.4 och den nybyggda, sammanhållna bebyggelsen längs Bragegatan.

Miljön är mycket känslig för förändringar, därför bör endast ursprungliga byggnadsmaterial och tidstypiska kulörer användas vid renovering. Tillbyggnader eller kompletterande bebyggelse såsom inglasade balkonger och ovarsamma fönster- och takbyten bör inte tillåtas. Grönytor avsedda för park- och rekreation bör lämnas fri från bebyggelse.

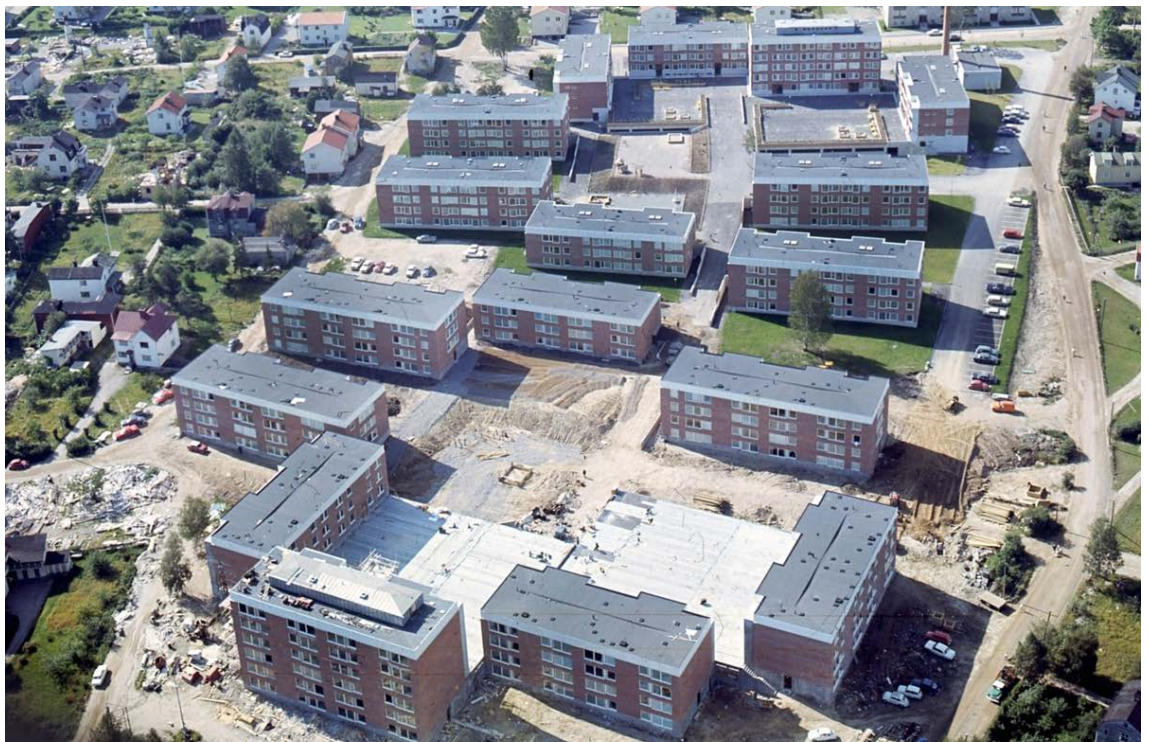
Foto från 1960-talet över byggnationen av norra delen av område 1.5.

För att bevara den sammanhållna karaktären bör byggnadernas huvuddrag inte avvika från varandra i form av tillbyggnader, kulörer och fönstersättningar. De öppna gräsytorna bör inte bebyggas, men rekommenderas utvecklas till att få en mer parkmässig karaktär. Offentliga konstinstallationer som uttrycker enprocentsregeln bör underhållas och tillvaratas.

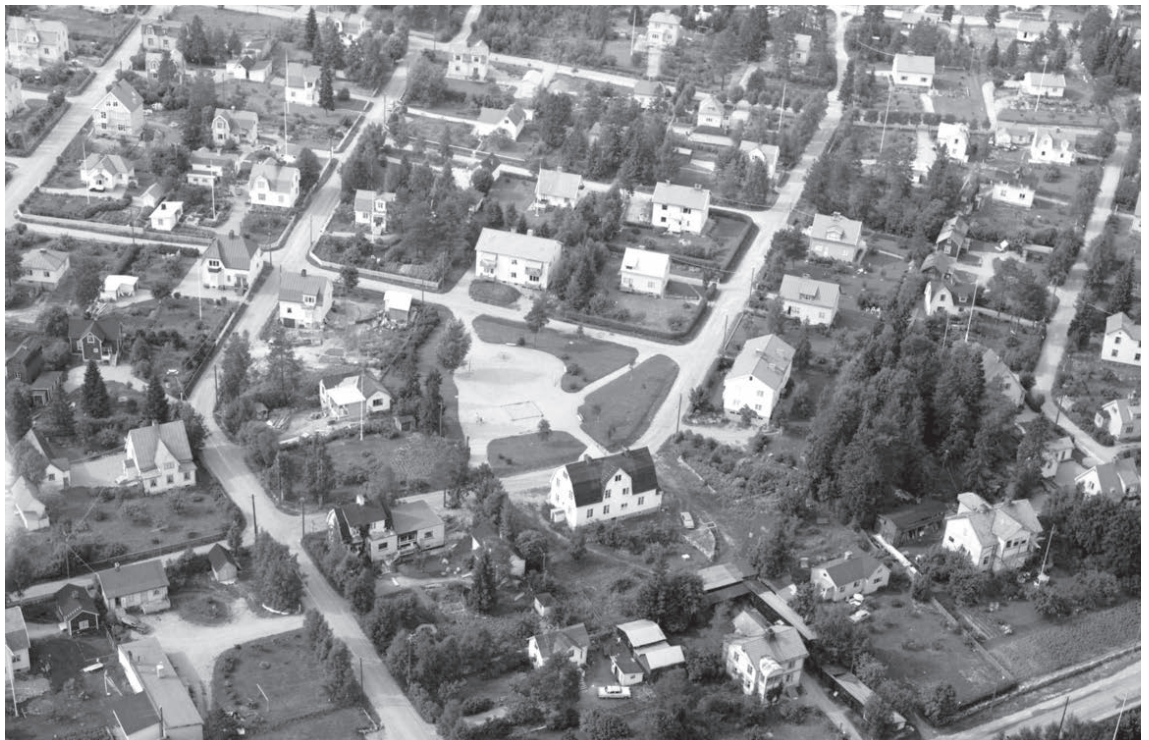
Flygfoto från 1960-talet över östra delen av område 1.6.

För att bevara miljöns karaktär bör nya förändringar beträffande form, material, färg och kompletterande bebyggelse förhålla sig till byggnadens ursprungliga formspråk, vilket i vissa fall går att finna i originalritningar som finns i kommunens bygglovararkiv, eller genom att ta kontakt med byggnadsantikvarisk kompetens.

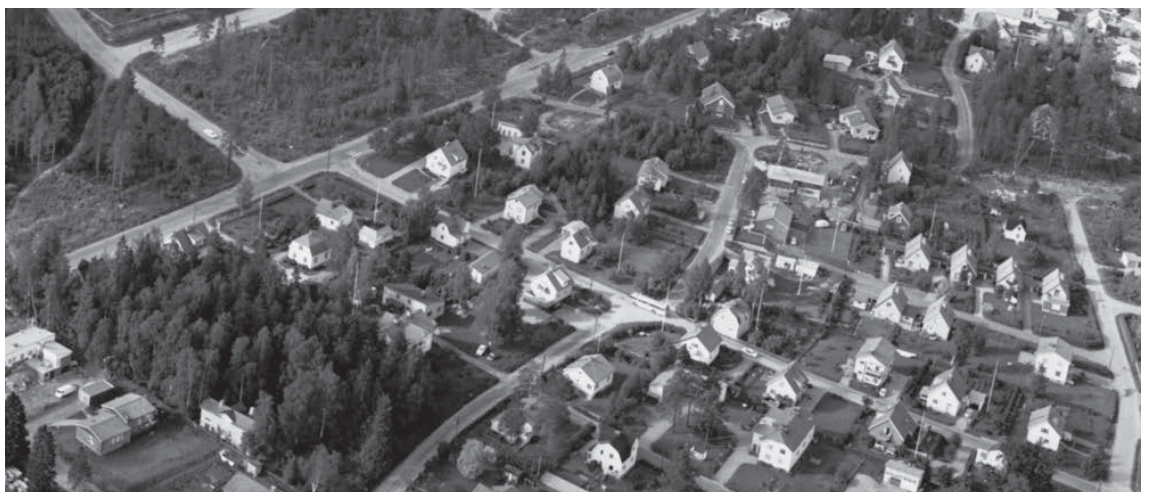
Flygfoto från 1960-talet över område 1.8.

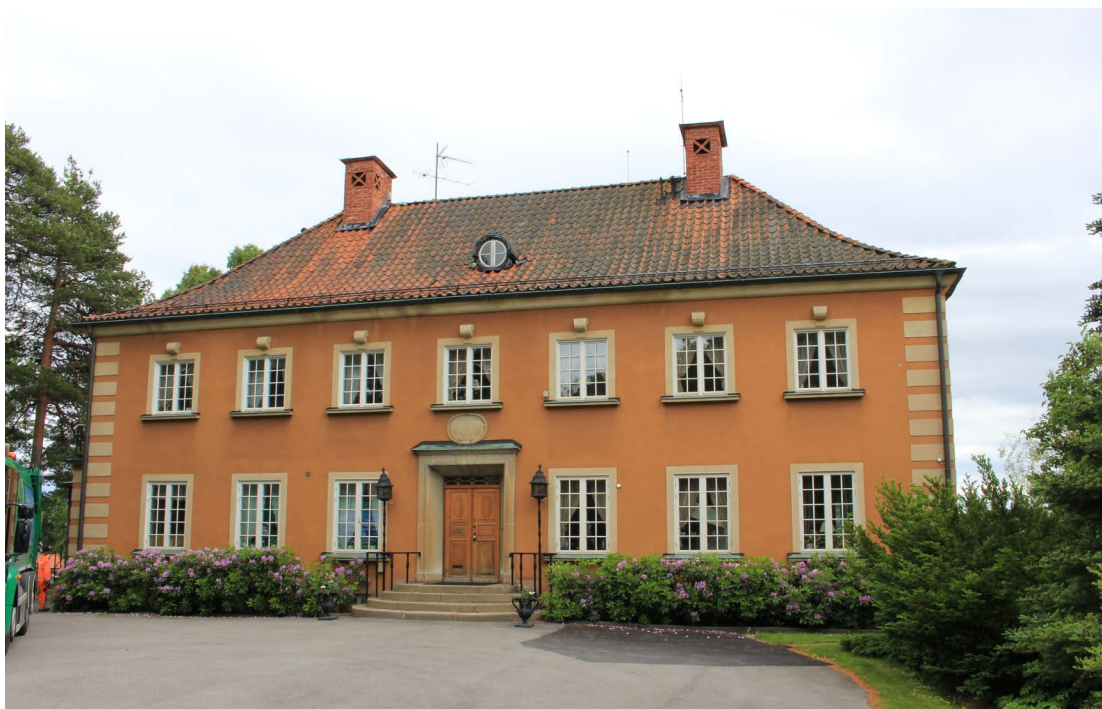
Villa Wallerstedts ritningar är daterade 1918 och undertecknade av den kända arkitekten Cyrillus Johansson. Den är uppförd i en särskild nationalromantisk stil och har med sitt helvalmade pagodsvängda sadeltak och symmetriska formspråk starka karolinska influenser som härstammar från stormaktstidens arkitektur. Byggnaden har även två flygelbyggnader i trä. Byggnaden står på den mur som villa Haga stod på kring förra sekelskiftet. Villa Haga gav upphov till namnet på området och beboddes av sonen till delägarna av Heffners sågverk.

Byggnaden är i stort sett bevarad sedan uppförandet och mycket känslig för exteriöra förändringar. Antikvarisk medverkan bör vara med vid förändringar.

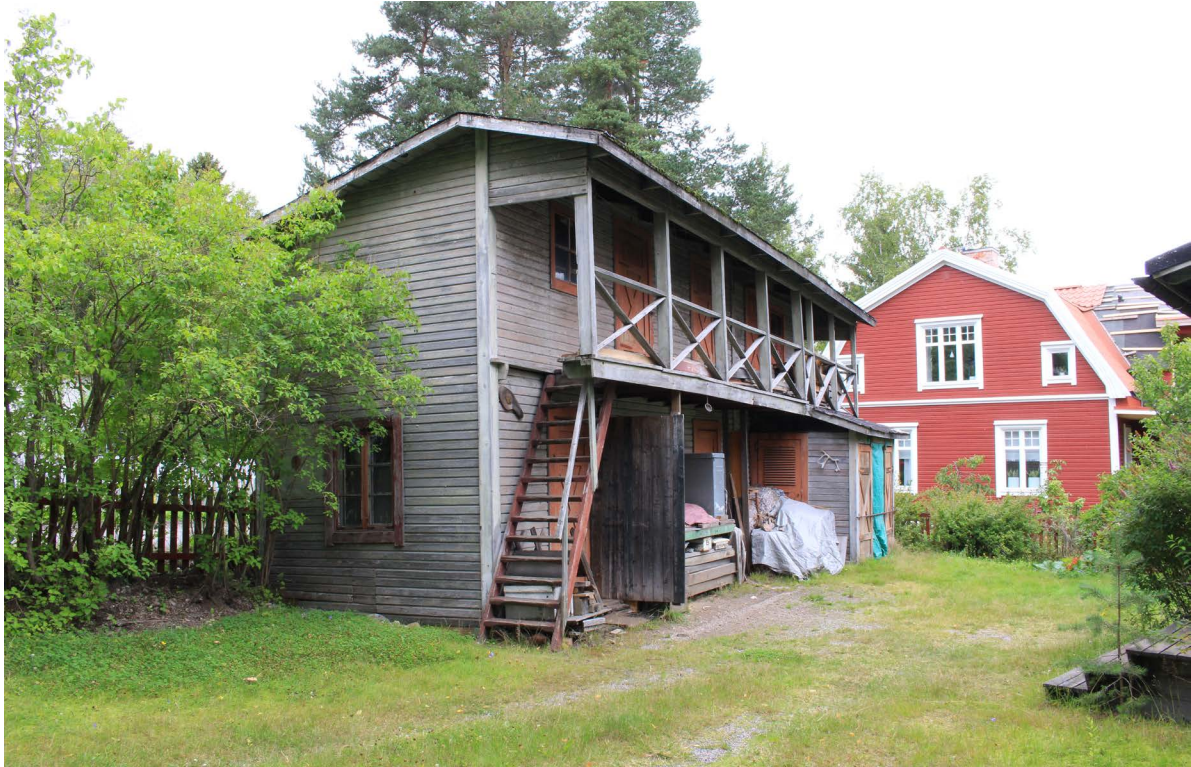
Gårdshuset på Odengatan är uppfört kring sekelskiftet 1800/1900 och är i två våningar med liggande spontpanel och svalgång. Räckena till svalgången är grå och utgörs av korsplacerat plank. Fönstren är mittpostfönster indelade i sex lufter. Dörrar, fönster och trappan till svalgången är rödmålade. Byggnaden är till stor del i ursprungligt skick, men har på senare tid ej underhållits.

Byggnaden är i stort sett bevarad sedan uppförandet, men i behov av underhåll. Vid renovering av gårdshuset bör traditionella hantverksmetoder, målarfärger och material användas.

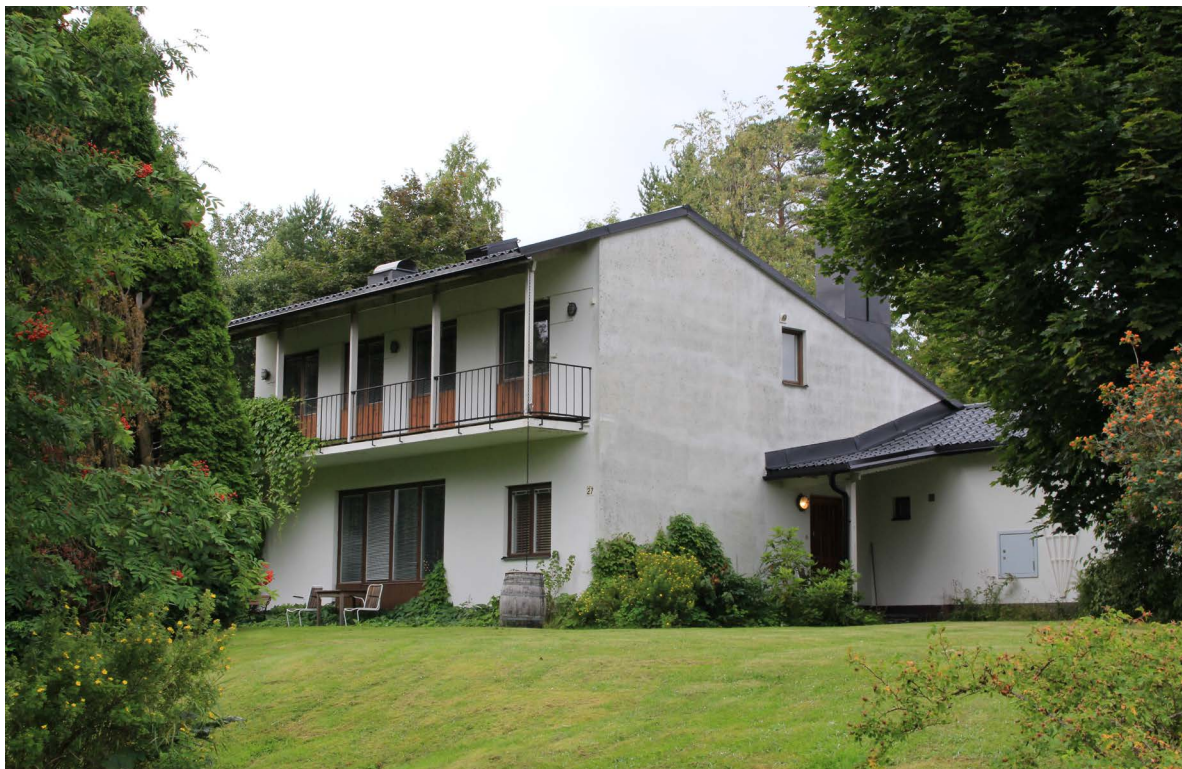
Villan på västra hörnet av Strömgatan är från 1957 och står uppe på en grässlånt, omringad av högt bevuxna träd, vilket gör att den är svår att upptäcka från gatan. Den är uppförd i två våningar med ett sluttande takfall. Fasaden utgörs av grå betong och fönstren i brunbemålat trä. Byggnadens södra fasad har en balkong med fyra öppningar. Till byggnaden hör även ett garage i liknande uppförande.

Byggnaden är i stort sett bevarad sedan uppförandet och mycket känslig för exteriöra förändringar. Vid underhåll av byggnaden bör man använda sig av samma materialval som följer byggnadens originalskick.

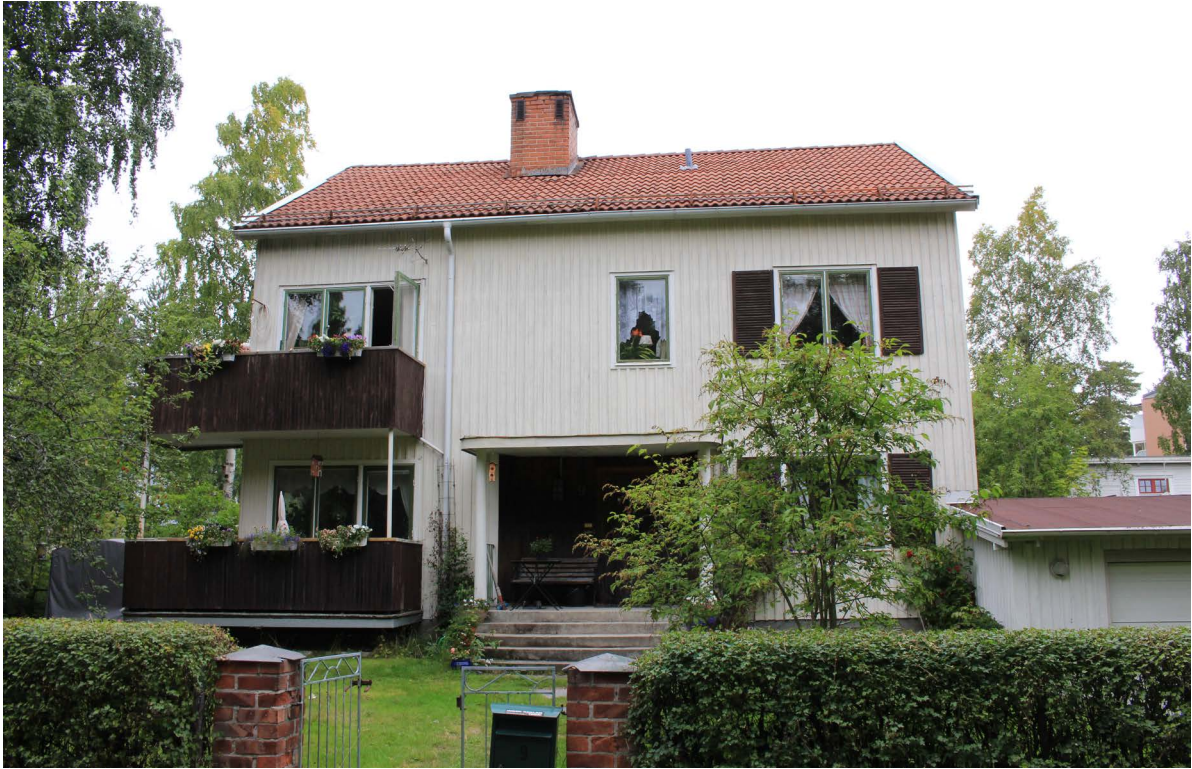
Byggnaden på Odengatan är ett tvåfamiljshus från 1947. Den är uppförd i två våningar och fyra lägenheter. Fasaden utgörs av en beigemålad locklistpanel i trä. Byggnaden har två balkonger i söder, i brunmålat trä och rund svängning mot västfasaden. Entrén har ett tak med rundade hörn som är uppburen av två pelare.

Flerbostadshuset är en av få byggnader i Haga som inte genomgått fönsterbyte eller fasadförändringar. Den är i stort sett bevarad sedan uppförandet och mycket känslig för exteriöra förändringar. Vid underhåll av byggnaden bör man använda sig av samma materialval som följer byggnadens originalskick.

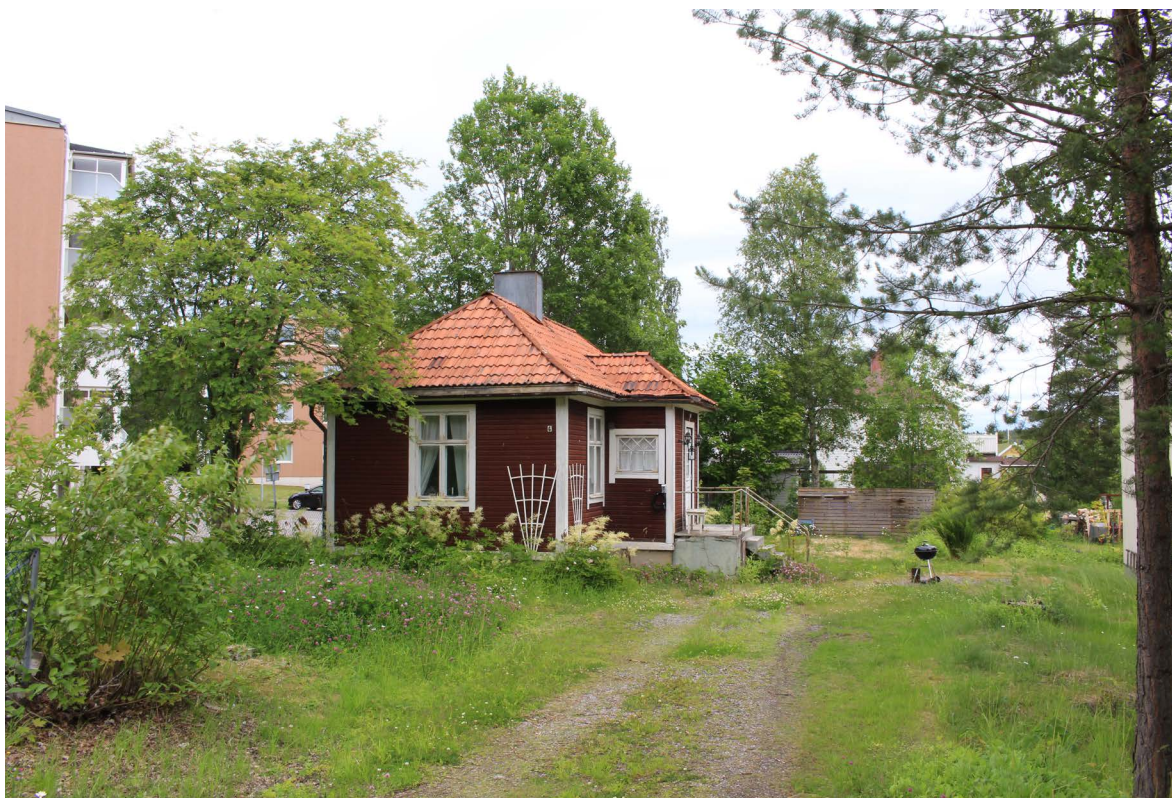
Byggnaden befinner sig på samma tomt som tvåfamiljshuset på Odengatan på föregående sida. Den är ett gårdshus till en byggnad som revs när tvåfamiljshuset uppfördes 1947.

Byggnaden är i stort sett bevarad sedan uppförandet. Vid renovering av gårdshuset bör traditionella hantverksmetoder, målarfärger och material användas.

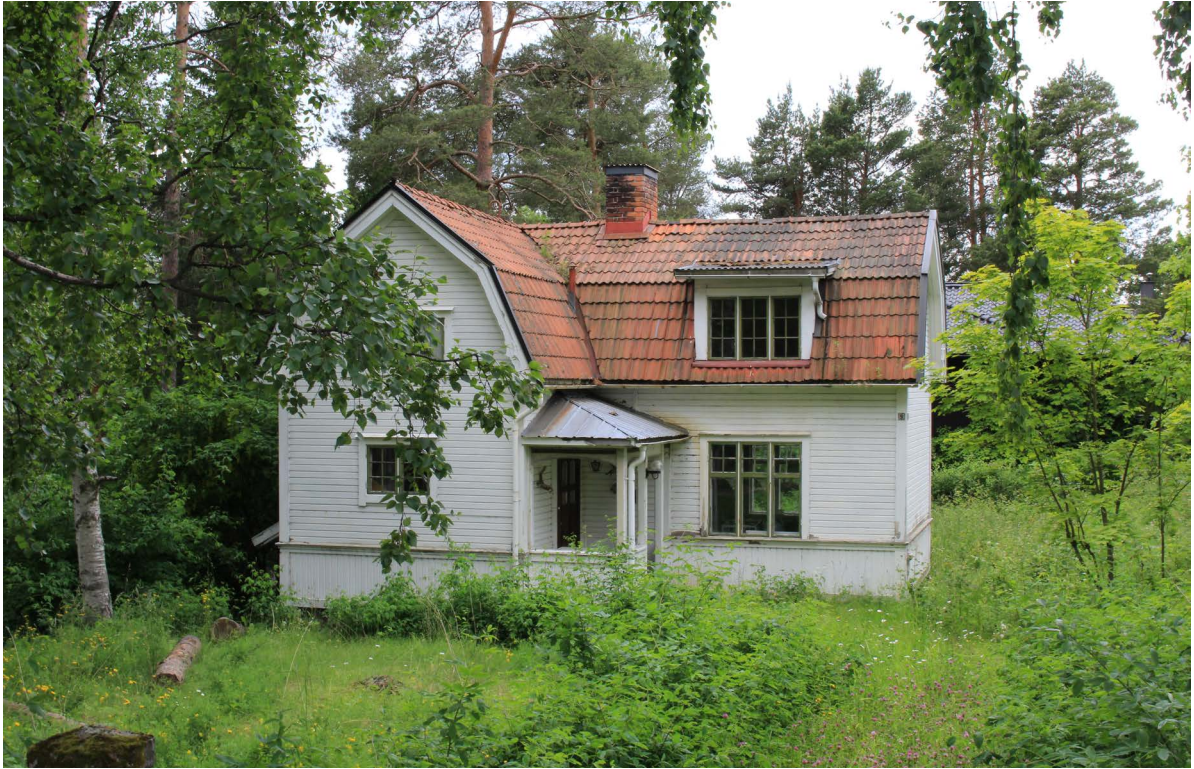
Byggnaden befinner sig vid korsningen Fredirksbergsgatan/Lotsgatan. Den är en trävilla uppförd i början av 1900-talet i en och en halv våning. Byggnadskroppen är byggd i rät vinkel. Fasaden utgörs av våtmålad liggande spontpanel i trä. Bröstningen mot sockeln har en stående panel. Fönstren är flerspröjsiga med grönmålade fönsterbågar. Taket är ett brutet sadeltak med tegeltäckning, förutom fastukvisten som har ett plåttak.

Trävillan är en av få byggnader i Haga som inte genomgått fönster-, tak-, och fasadförändringar. Den är i stort sett bevarad sedan uppförandet, men i behov av underhåll och restaurering. Vid åtgärder av trävillan bör traditionella hantverksmetoder, målarfärger och material användas.

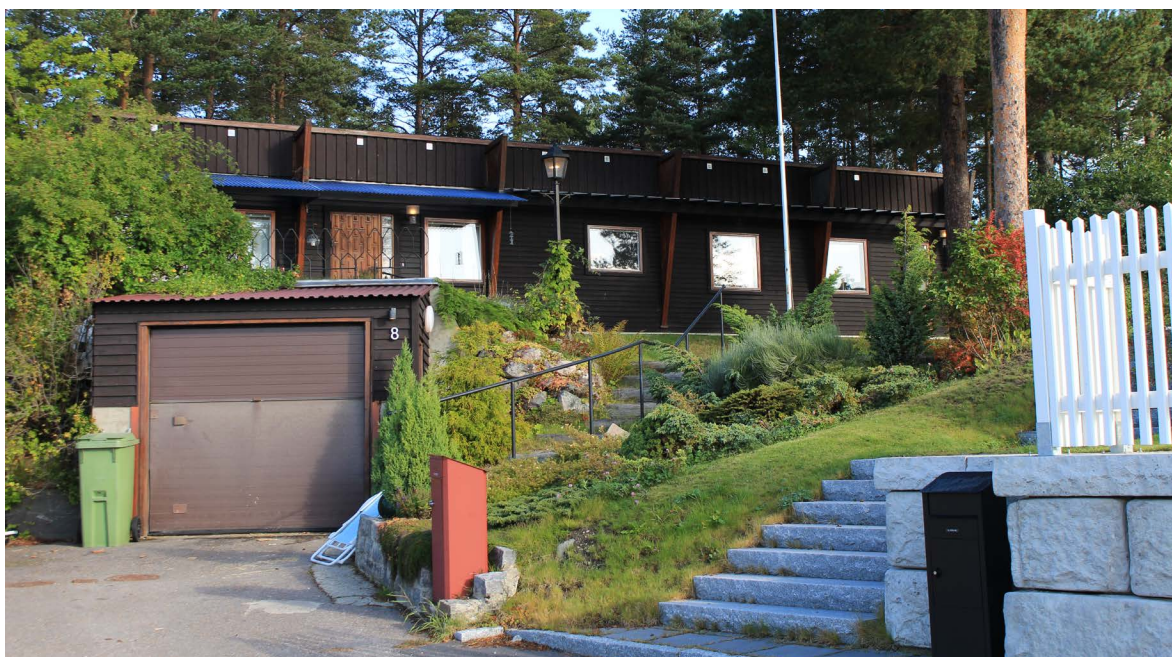
Byggnaden är en enplansvilla på Ripstigen från 1961. Byggnaden är placerad i hörnet mot ett skogsområde, något från gatan, upphöjd av moränryggar. Den har en långsträckt byggnadskropp med oregelbunden fönstersättning. Fasaden består av en mörkbrun liggande fjällpanel. Fasaden är indelad i fem sektioner genom utstickande träkonsoller som sträcker sig från sockel till pulpettak. Nedanför byggnaden är ett garage placerat mot gatan, något förskjutet i vinkel i förhållande till byggnaden. Garaget är övertäckt med landmassor.
