PM GEOTEKNIK  
NACKSTA 5:6  
KATRINEHILL, SUNDSVALL

UPPDRAG 284311, Katrinehill, geotekniska undersökningar

Titel på rapport: PM Geoteknik, Nacksta 5:6

Datum: 2018-06-05

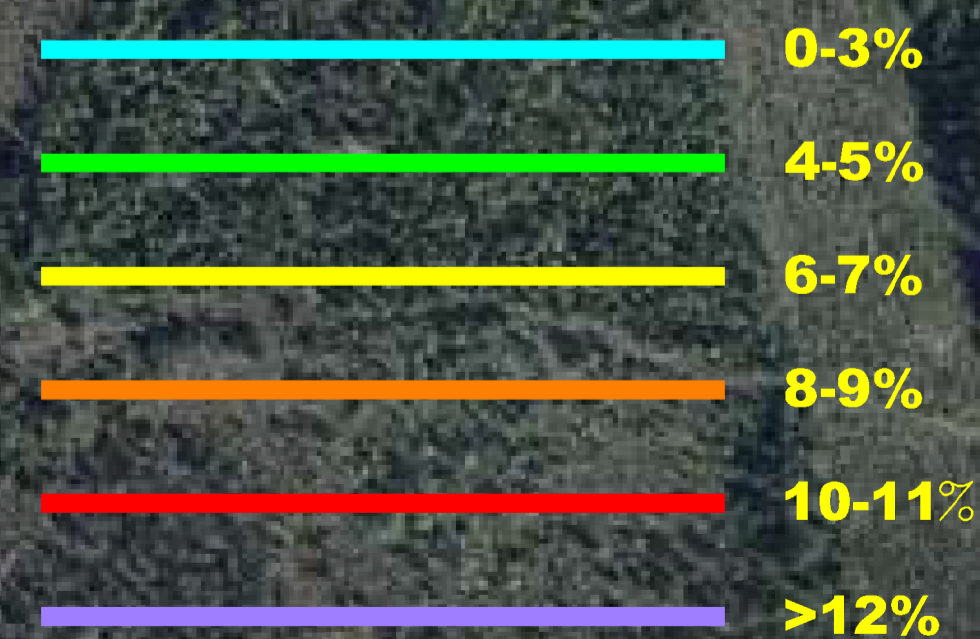
## LUTNINGAR

SKALA 1:2000  
0 100 200 m
