PM Mobilitetshuset markmiljö

Bedömning av föroreningsituationen inom
fastighet Tullpaviljongen 1:2

Sweco Sverige AB	RegNo 556767-9849
Uppdrag	Nya Hamngatan detaljplan
Uppdragsnummer	30083540-002
Kund	Fastighetsaktiebolaget Liliium
Upprättad av	Gabriella Corbee
Granskad av	Barbro Noresten
Datum	2025-04-30
Ver	1.0
Dokumentreferens	PM Mobilitetshuset markmiljö 250523

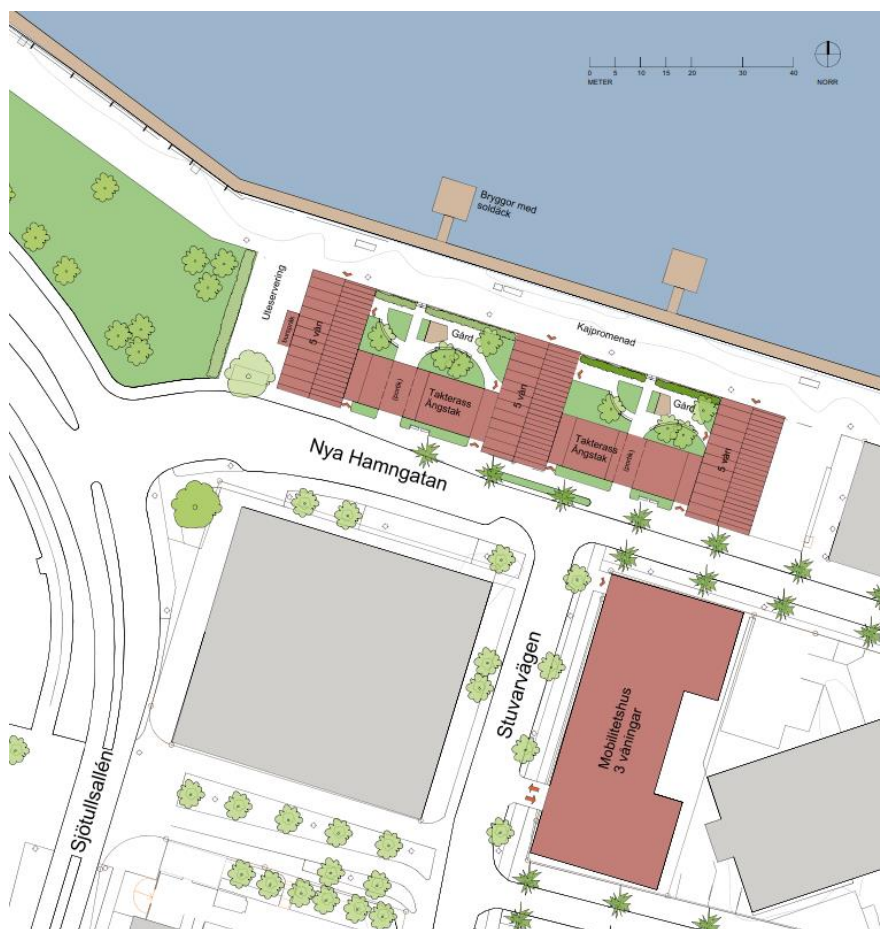
Figur 1. Översiktlig planskiss av planerade byggnader inom fastighet Stenstaden 1:4 och Tullpaviljongen 1:2. Bostäder och lokaler planeras i byggnader invid vattnet Sundsvallsfjärden och längs Nya Hamngatan. Mobilitetshus planeras i byggnad längs Stuvavägen. Bildutklipp från Lilium fastigheter, april 2024. Illustration av Sweco Architects.

Inom fastigheten Stenstaden 1:4 planeras nya byggnader invid Sundsvallsfjärden som inrymmer både bostäder och verksamhetslokaler. Byggnaderna planeras som 3–5 våningshus med lokaler på bottenvåningen. På intilliggande fastighet, Tullpaviljongen 1:2, planeras ett mobilitetshus (parkeringshus) att anläggas. Mobilitetshuset ska vara tre våningar och inrymma över 100 bilplatser.

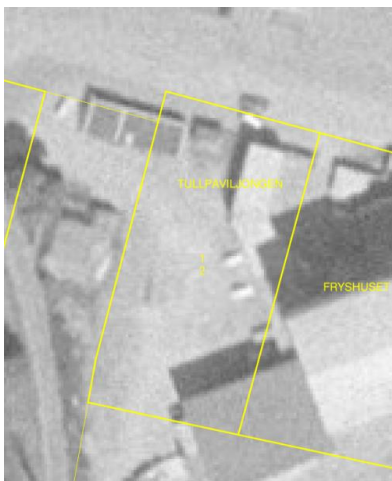
Figur 3 Historiska flygbilder med fastighetsgränser (gula linjer). Flygbild från cirka 1975 (Lantmäteriet, 2025).

Från historiska flygbilder 1960 och 1975 ses att ytan till största del har varit en öppen yta, likt dagens markanvändning, se Figur 2 och Figur 3 (Lantmäteriet, 2025). Runt 1975 ses även mindre byggnader längs fastighetens tomtgränser i norr och sydöst, samt uppställning av mindre fordon.

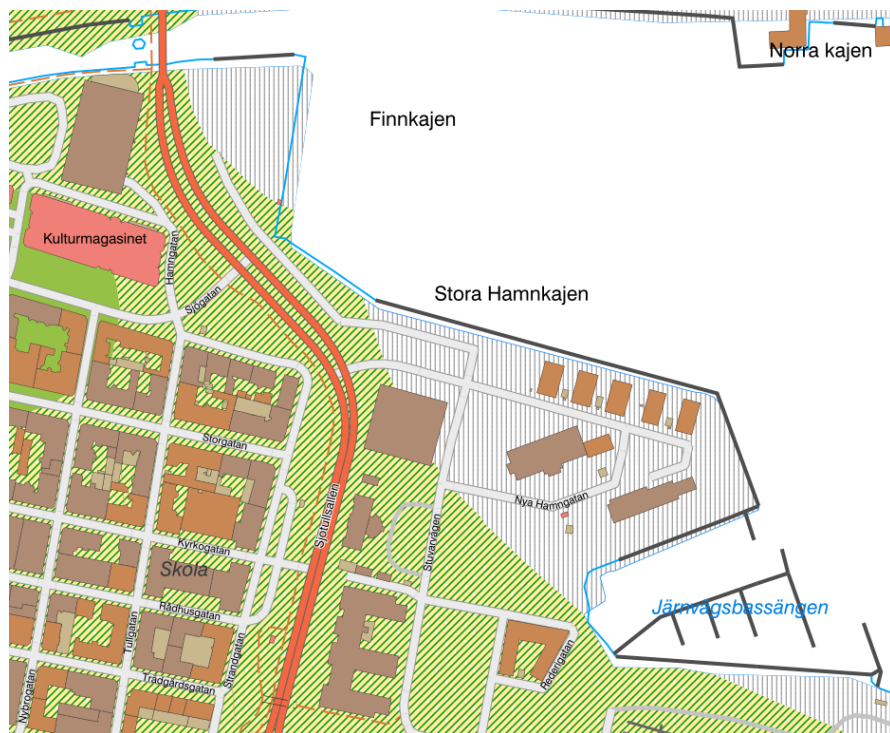
Figur 4. Jordartskarta över område med aktuell fastighet Tullpaviljongen 1:2, ungefärligt läge markerat med röd rektangel. Grå-streckat motsvarar grundlager av fyllning, gult med gröna streck motsvarar grundlager av silt med underliggande lager av isälvssediment. Längst till vänster i bild ses område med grön färg, där grönt motsvarar grundlager med isälvssediment (SGU, 2025).

Enligt SGU:s jordartskarta utgörs hela parkeringsytan av fyllning, se Figur 4 (SGU, 2025). Jordartskartan anger inget underliggande lager under fyllningen, dock ses att silt med underliggande isälvssediment finns karterat intill parkeringens södra del.
