# PM Stenstaden 1:4 markmiljö

Bedömning av föroreningsituationen inom del  
av fastighet Stenstaden 1:4

<b>Sweco Sverige AB</b>	RegNo 556767-9849
<b>Uppdrag</b>	Nya Hamngatan detaljplan
<b>Uppdragsnummer</b>	30083540-002
<b>Kund</b>	Fastighetsaktiebolaget Liliom
<b>Upprättad av</b>	Gabriella Corbee
<b>Granskad av</b>	Barbro Noresten
<b>Datum</b>	2025-05-28
<b>Ver</b>	1.0
<b>Dokumentreferens</b>	PM Stenstaden markmiljö

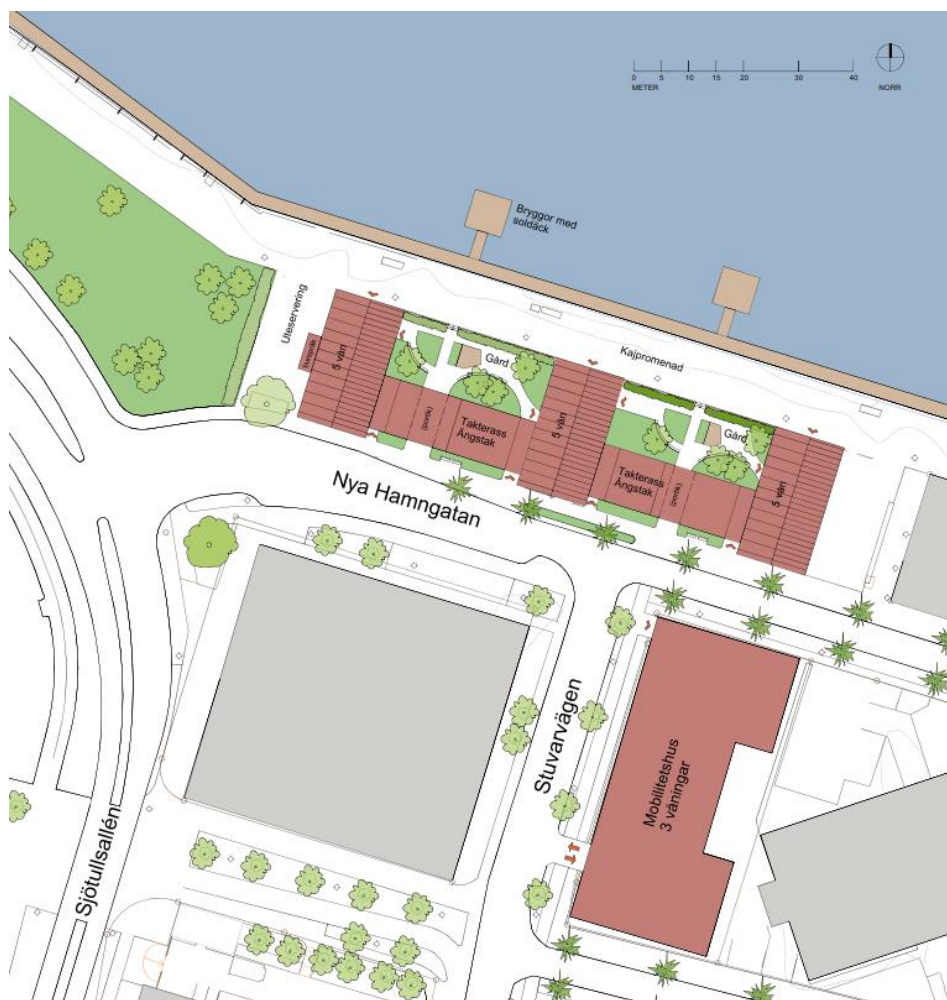
Figur 1. Översiktlig planskiss av planerade byggnader inom fastighet Stenstaden 1:4 och Tullpaviljongen 1:2. Bostäder och lokaler planeras i byggnader invid vattnet Sundsvallsfjärden och längs Nya Hamngatan. Mobilitetshus planeras i byggnad längs Stuvavägen. Bildutklipp från Lilium fastigheter, april 2024. Illustration av Sweco Architects.

Inom fastigheten Stenstaden 1:4 planeras nya byggnader invid Sundsvallsfjärden som inrymmer både bostäder och verksamhetslokaler. Byggnaderna planeras som 3–5 våningshus med lokaler på bottenvåningen. På intilliggande fastighet, Tullpaviljongen 1:2, planeras ett mobilitetshus (parkeringshus) att anläggas. Mobilitetshuset ska vara tre våningar och inrymma över 100 bilplatser.

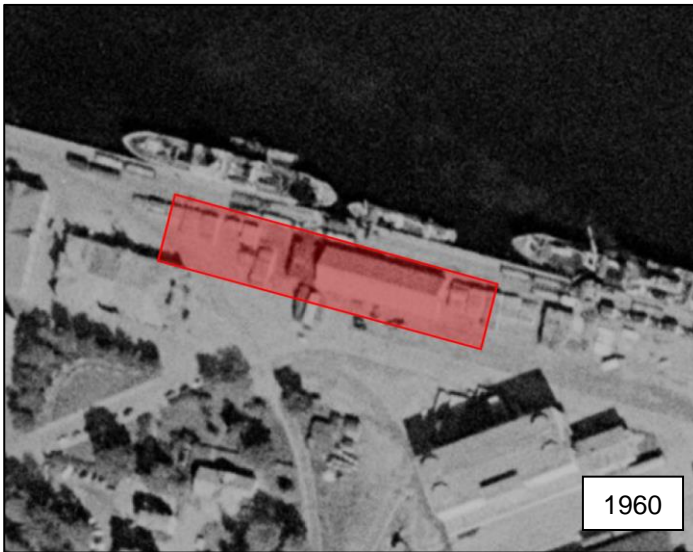
Figur 3. Historiskt flygfoto över undersökningsområdet från cirka 1960. Aktuellt undersökningsområde är ungefärligt markerat med rött. Källa: Lantmäteriet, 2025.

Från historiska flygbilder 1960 och 1975 ses att västra delen av ytan har varit en öppen yta och i den östra delen funnits en byggnad, se Figur 3 och Figur 4 (Lantmäteriet, 2025). Runt 1960 verkar områdets västra del ha använts som upplagsyta, medan flygfotot från cirka 1975 visar att tidigare upplagsyta är tom och ytan ser ut att vara relativt nyasfalterad.
