Projekterings PM Geoteknik

Arkivstudie

Sweco Sverige AB	RegNo 556767-9849
Uppdrag	Nya Hamngatan detaljplan
Uppdragsnummer	30083540-002
Kund	Fastighetsaktiebolaget Liliium
Upprättad av	Calle Modin
Granskad av	Björn Lundman
Godkänd av	Viveca Norberg
Datum	2025-04-29
Dokumentreferens	Projekterings PM Geoteknik rev 2025-05-14

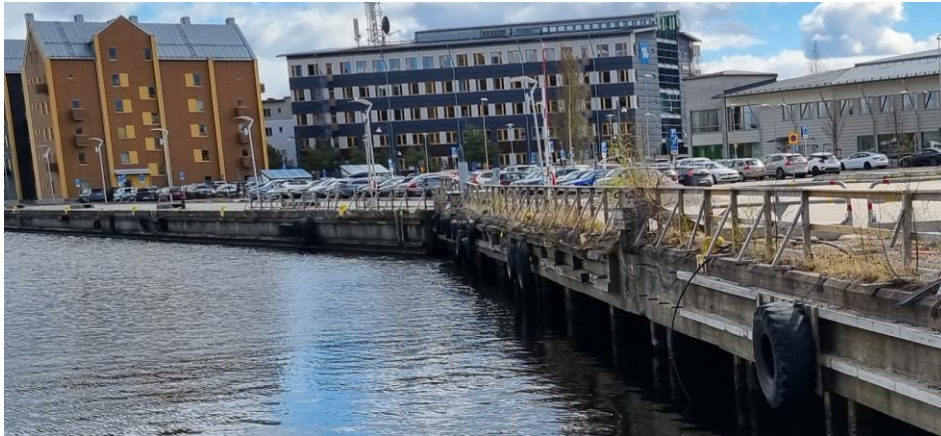
Figur 3, Foto som visar att kajens frontmur nu har en betongyta.

Enligt Figur 1 utgörs kajens frontmur av natursten eller liknande. Vid platsbesök 2025-04-29 konstateras att dagens kaj har en betongyta, se Figur 3 nedan:
