Uppdrag
Geoteknik Getberget
Uppdragsnummer
D0246346
Beställare
Getberget Mark AB
Beställarens referens
Emil Leander

PM Geoteknik

Detaljplan för Getberget

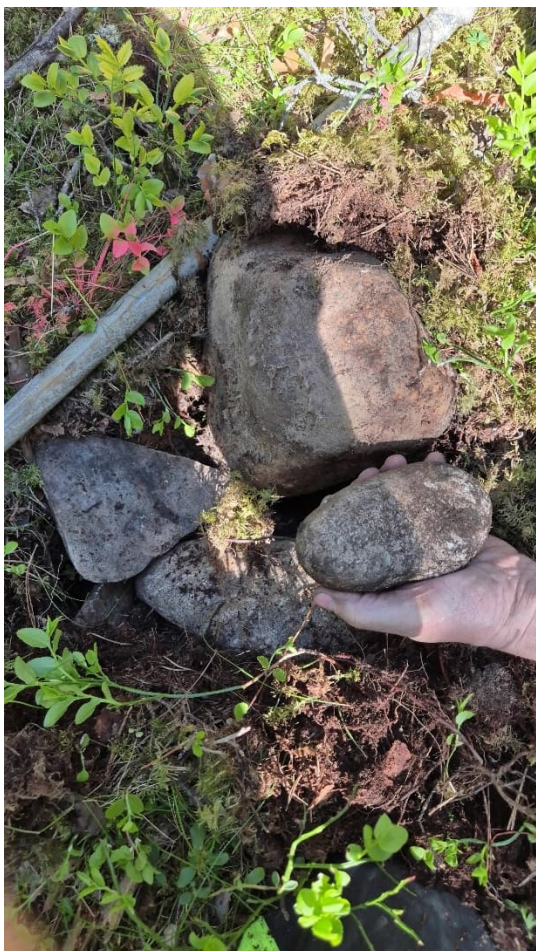
Figur 2 Foto över storleken på stenarna som förekommer i jorden inom undersökningsområdet.

Området domineras av berg i dagen eller ytnära berg med tunt jordtäcke. I samband med ett platsbesök identifierades ett större sammanhängande område med jordtäcke som den geotekniska undersökningen riktades in på inom detaljplanens centrala del. Baserat på utförda undersökningar består jorden av en stenig morän, se Figur 2, med en mäktighet som generellt varierar från enstaka decimeter upp till ca 1,5 m. Två sonderingar (25A01 och 25A06) noterade en större jordmäktighet än 1,5 m på ca 2,5 respektive 5,0 m.
